**Center for Informatik  
Skov- og naturstyrelsen**

## Indledende besøg

### **Rapport over netværk og server installation i serverrummet**

## Serverrumseftersyn - køleteknisk del

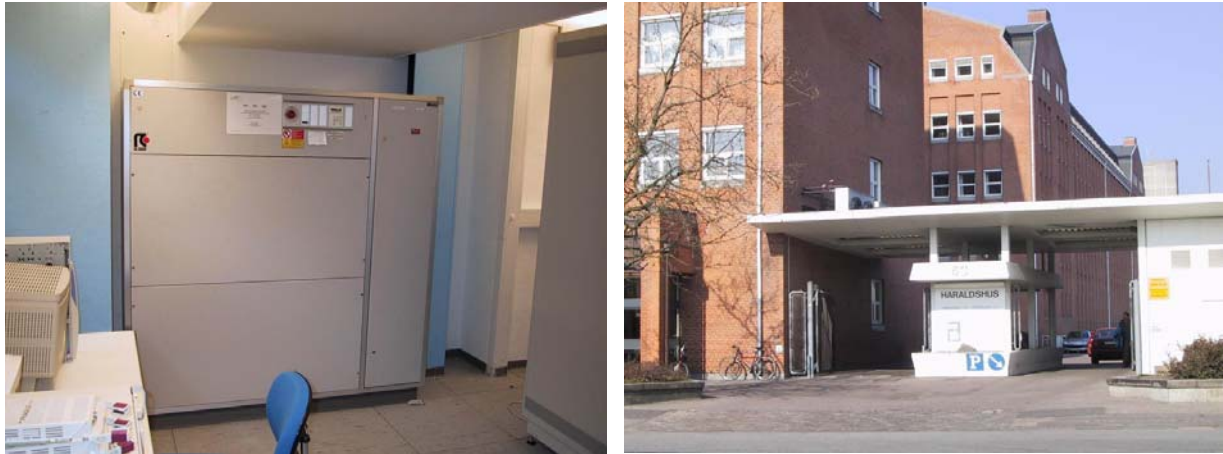
Figur 4. Det ene køleanlæg i serverrum og varmevekslerne udenfor bygningen.

Der er installeret to ens køleanlæg i serverrummet. Anlæggene er fra RC Group med en max. kompressor effekt på hver 5,7 kW, en ventilator i indedelen på 1,28 kW og en nominal volumenstrøm af luft på 1.680 l/s pr. anlæg. Anlæggene er med frikøling, hvilket betyder, at anlæggenes kondensatorer køles med kølevæske, som cirkuleres mellem kondensatorer og varmevekslere placeret udendørs. Anlægget styres således, at kompressorerne kun kører, når temperaturdifferencen mellem luften i serverrummet og udeluften er mindre end 9 K. Dette burde lede til en stor reduktion i elforbruget til køling i vinterhalvåret. På grund af den ekstra varmeveksling mellem udeluften og anlæggenes kondensatorer, reduceres anlæggenes effek-

Figur 4 viser det ene køleanlæg og varmevekslerne udenfor bygningen.

Oprindeligt kunne et køleanlæg klare behovet, således at der var back-up i tilfælde af nedbrud af det ene køleanlæg. Det er ikke muligt mere. Det planlægges derfor at installere endnu et køleanlæg i rummet ved siden af med samme køleeffekt som de to eksisterende tilsammen.

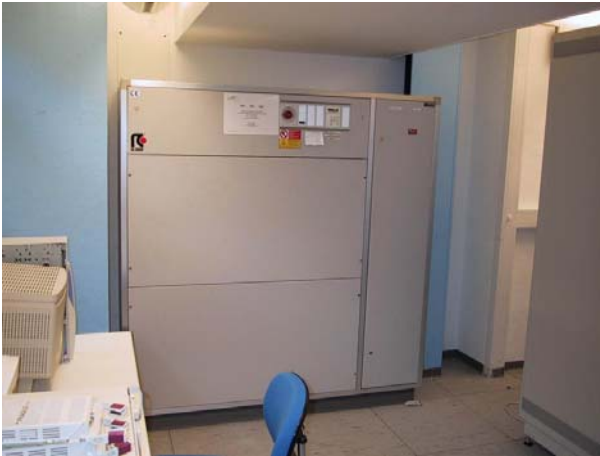
Figur 1: Billede af den ene af de to indedele.

To ens køleanlæg opstillet i hver sin side af rummet. Køleanlæggene er fra RC Group og efter mærkeskiltets oplysninger med en max. kompressor effekt på hver 5,7 kW, en ventilator i indedelen på 1,28 kW og en nominal volumenstrøm af luft på 1.680 l/s pr. anlæg. De i alt fire kompressorer er fra Copeland og af typen CRKQ-0325-TFD 523 og anlæggene er påfyldt R407C. De anvendte kompressorer har hver en nominel ydelse på ca. 9,6 kW (ARI-conditions) og en nominel COP på 2,87.

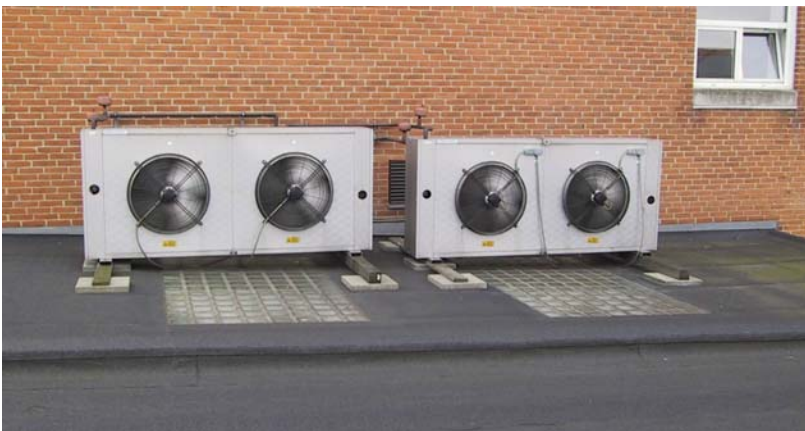
Figur 2: Billede af køleanlæggenes tørkølere på tag.

Begge anlæg suger fra toppen og blæser ud for neden (under gulv). Fladen til frikølingen er placeret i indsugningsluften før selve kølefladen. De to vandkredse er forsynet med hver deres pumpe på 750 W som kører kontinuert. Herudover er tørkølerne forsynet med hver 2 ventilatorer på 310 W.

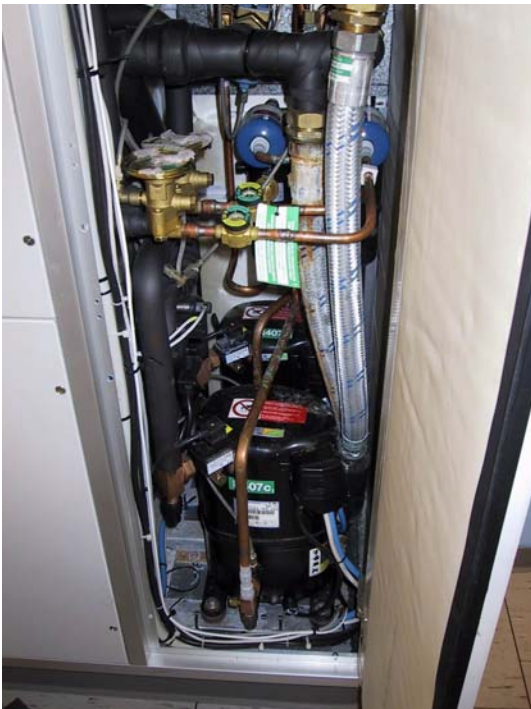
Figur 3: Billede af kølesystemets hovedkomponenter i det ene anlæg.

Ved besigtigelsen kunne det konstateres at motorventil til vandkreds på det ene af anlæggene var udskiftet for nyligt. Motorventilen på det andet anlæg virkede umiddelbart også tjenlig til udskiftning - i hvert fald skramlede den og den virkede umiddelbart ikke til at bevæge selve ventildelen. Via målingerne kan det desuden konstateres, at dette køleanlæg faktisk kun i meget korte perioder køler, mens det andet anlæg er belastet væsentligt mere.
