# **Forbrugerstyrelsen**

## Indledende besøg

### **Rapport over netværk og server installation i serverrummet**

## Serverrumseftersyn - køleteknisk del

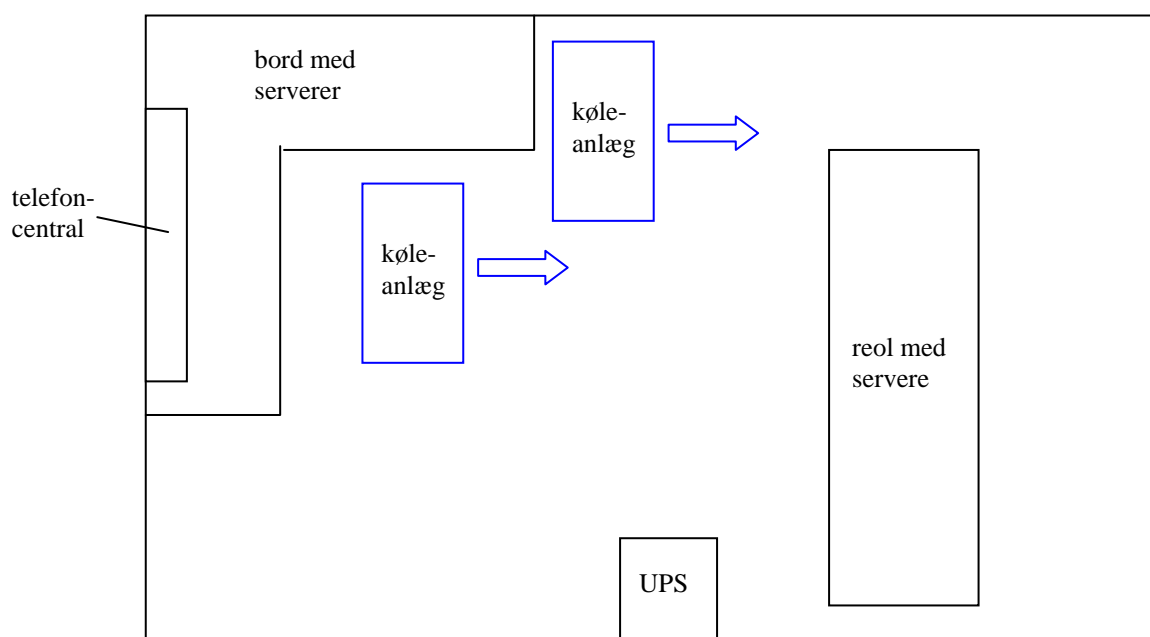
Forbrugerstyrelsens serverrum er beliggende i kælderen og er uden vinduer. Rummet har et grundareal på ca. 24 m<sup>2</sup> og et volumen på ca. 56 m<sup>3</sup>. Figur 1 viser en skitse af indretningen i rummet. Ud over serverer er serverrummets UPS samt styrelsens telefoncentral placeret i rummet.

Figur 1. Skitse af indretningen af serverrummet. Pilene viser retningen på den kolde luft fra køleanlæggene.

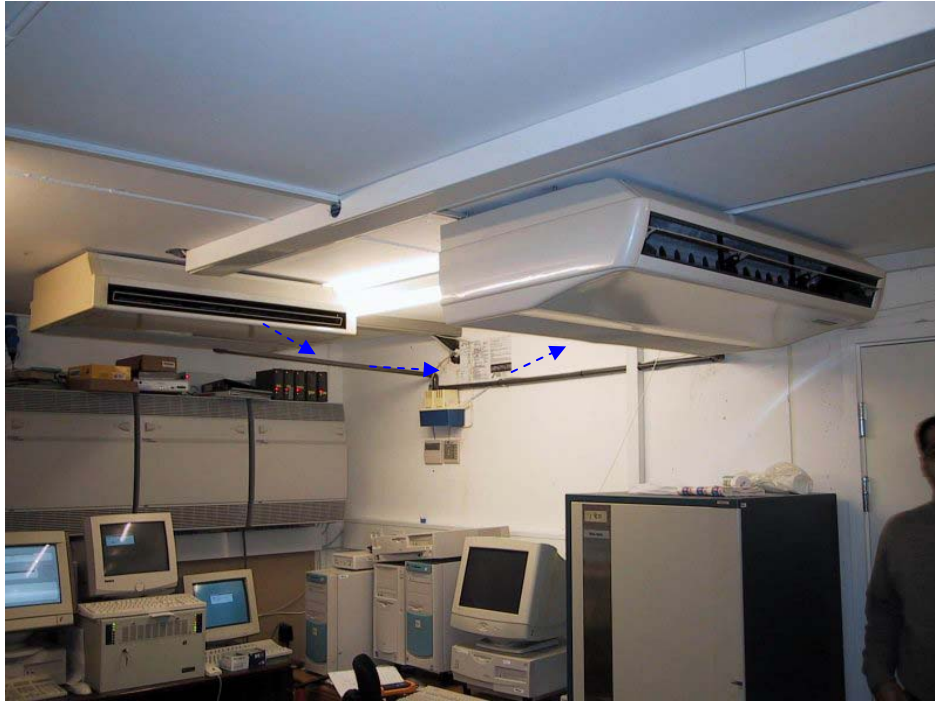
Som indikeret i figur 1 findes der to køleanlæg i serverrummet. Begge er monteret under loftet – se figur 2. Begge køleanlæg er mindre split-anlæg fra firmaet Mitsubishi Electric og af typen Mr. Slim. Anlæggene er af forskellig dato. Anlægget til højre i figur 1 er sandsynligvis opsat i 1989, mens det andet er opsat senere (hvornår vides ikke). Det ældste anlæg er type PU-2VG5, mens det nye anlæg er type PUH-4YKSA. Anlæggenes kondensatorer er opsat udenfor på hver side af bygningen – kondensatorerne er vist i figur 3.

Figur 2. De to køleanlæg i serverrummet. Vedr. pilene – se senere.

Som det indikeres i figur 1 og ses i figur 2, er der en risiko for at kold luft fra det ældste anlæg suges ind i det nyeste anlæg, når begge anlæg er i drift. Dette vil forringe kølekapaciteten og effektiviteten af det nyeste anlæg. Om vinteren benyttes primært det nyeste anlæg. Dog ikke ved besigtigelsen. Ventilatoren på det ældste anlæg kørte og opvarmede luften fra 23,1 til 24,3°C. Det ældste anlæg gav således ved besigtigelsen en unødvendig forøgelse af varmebelastningen i rummet. I løbet af weekenden (dag 82 i figur 6-7) gik det ældste anlæg i gang, hvorved luften til det nyeste anlæg blev så lav, at dennes termostat slog anlægget fra, hvorved temperaturen i rummet steg, som det ses i figur 6-7. Om mandagen (dag 83) blev dette opdaget og lamellerne i udblæsningen fra det ældste anlæg blev peget mere nedad mod gulvet, hvorefter de nyeste anlæg gik i gang igen.

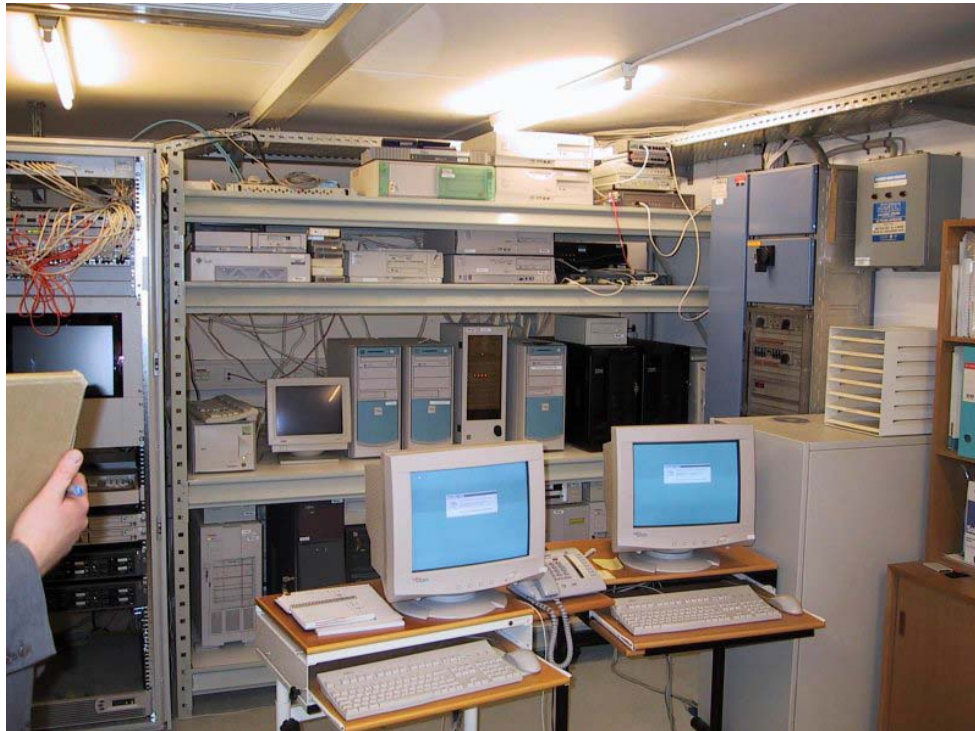
Serverne i serverrummet er meget forskellige - fra egentlige servere til traditionelle pc'ere – se figur 4. Typisk bliver der indkøbt en ny server for hver ny applikation, idet dette letter installation og servicering. Det formodes derfor, at der er en del overkapacitet af regnekraft, hvilket medfører en højere varmebelastning. Serverne er både fil- og applikationsservere. Programmer for tekstbehandling, regneark, m.v. findes på brugernes pc'er.

Figur 4. Serverne i reolen vist i figur 1. Andre servere er vist i figur 2.

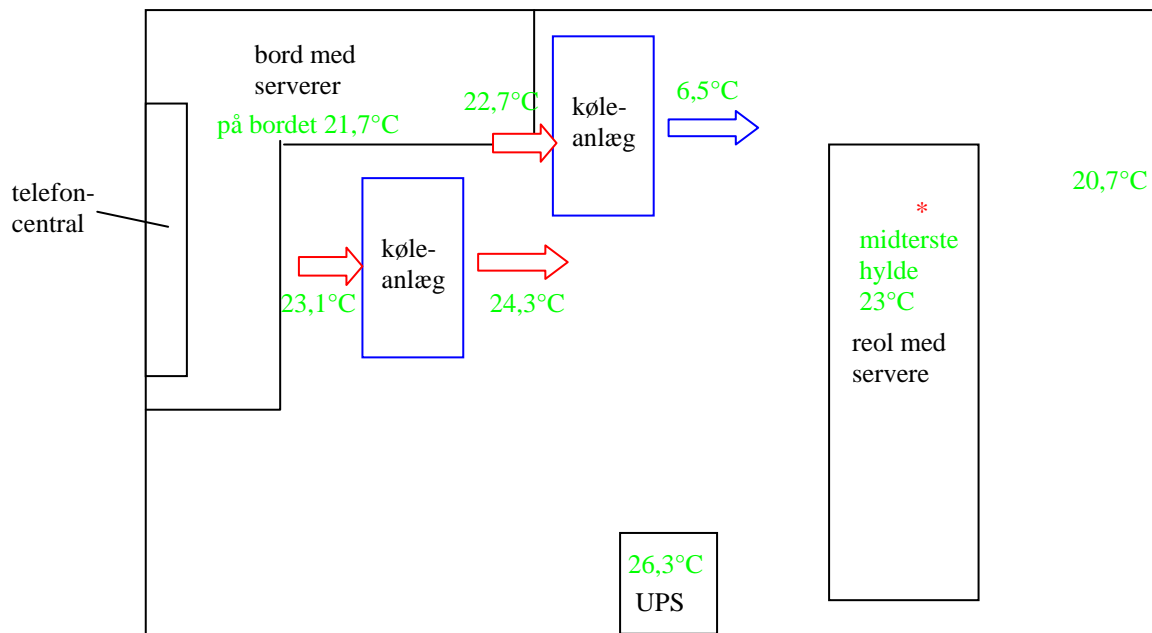
Ved besøget blev der målt forskellige temperaturer i serverrummet. Disse er vist i figur 5. Udelufttemperaturen blev målt til  $10,3^{\circ}\text{C}$ . Figur 5 viser stor spredning i lufttemperaturen i rummet – de viste temperaturer varierede ydermere en del under besigtigelsen. Der er desuden forskel på lufttemperaturen på de forskellige hylder i reolen med serverne – flere graders forskel mellem top og bund – lavest i bunden. Lufttemperaturen bag serverne i reolen var lavere end foran, hvor luftindtaget typisk sidder – fordi køleanlæggene kaster den kolde luft hen over reolen. Dette er u hensigtsmæssig, da det betyder en dårlig udnyttelse af den kolde luft.

Figur 5. Lufttemperaturer målt ved besigtigelsen. De grønne tal er temperaturer målt ved besøget.

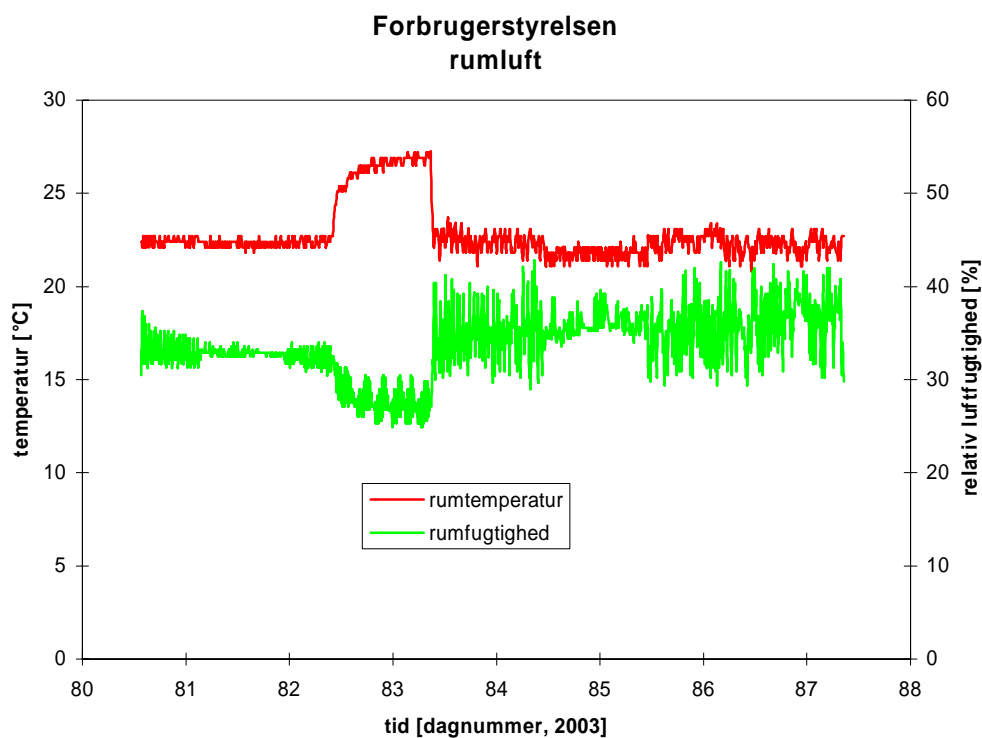
Før det ældste køleanlæg gik i gang lå rumtemperaturen på omkring  $22,5^{\circ}\text{C}$ . I perioden søndag-mandag, hvor det ældste anlæg kørte alene steg temperaturen til  $27^{\circ}\text{C}$ . Luftfugtigheden i rummet var i hele perioden under 40% og dermed lavere end anbefalet af serverleverandørerne. Fra figur 6-7 vurderes det, at det ældste køleanlæg har været i gang i to perioder 82-84 og 85-87, hvor koldluft-temperaturen fra det nyeste køleanlæg i perioderne 83-84 og 85-87 fluktuerer væsentlig mere end, når det ældste anlæg ikke er i gang, hvilket skyldes, at kompressoren stopper længere tid. Den kolde luft fra det nyeste anlæg var  $8-10^{\circ}\text{C}$ .

Figur 6. Temperatur og relativ fugtighed i serverrummet i perioden 21-28 marts 2003.

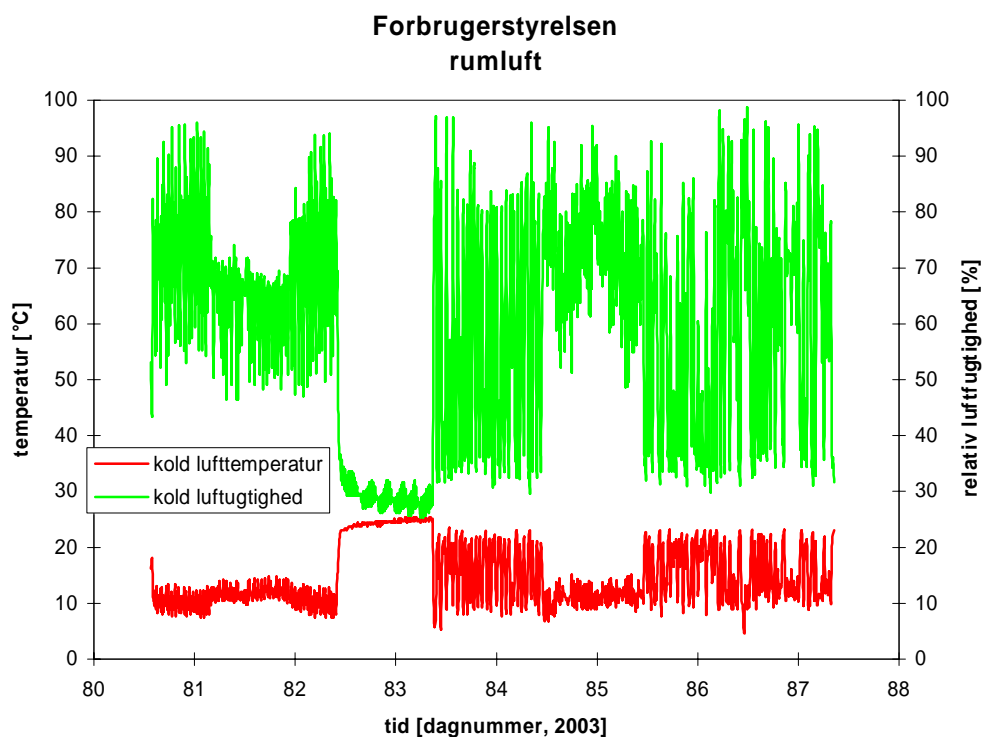
Figur 7. Temperatur og relativ fugtighed i den kolde luft fra det nyeste køleanlæg i perioden 21-28 marts 2003.

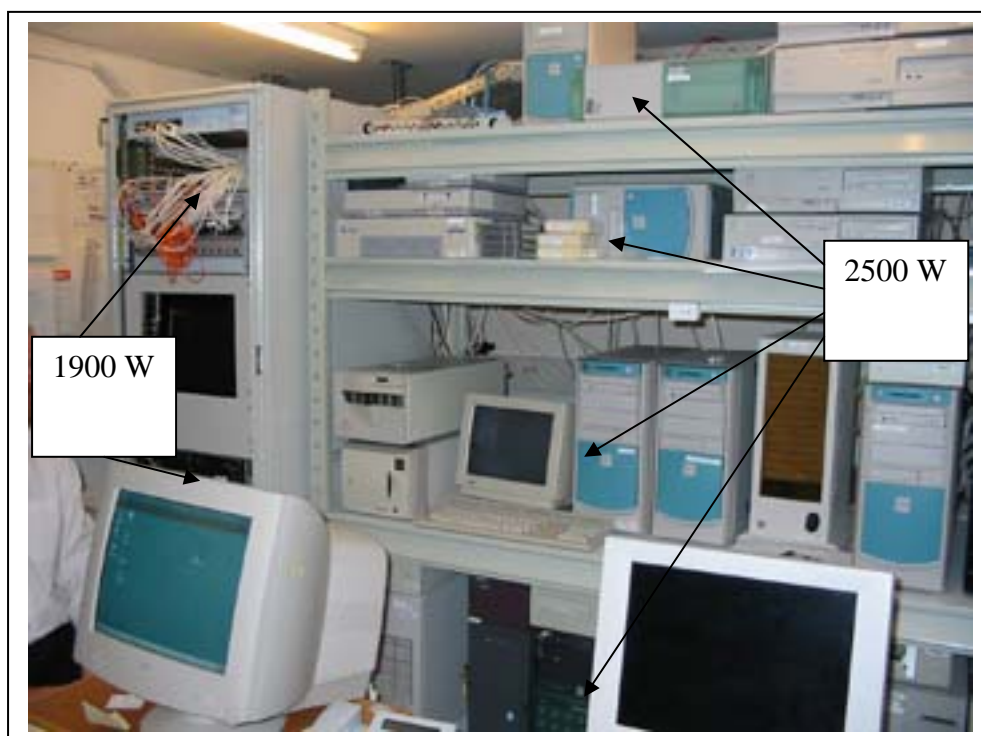
Server raket med switche er skønnet til at forbruge 1900 W. Udstyret på de 4 hylder skønnes at forbruge 2500 W. Dertil kommer skærme og pc'er ved bordene, som skønnes at forbruge 500 W. Noget af udstyret på hylderne og gulvet er slukket.

Fra målingerne med KeepFocus udstyret er der opgivet, at UPS'en modtager 2000 W. El stik modtager 3100 W. Telefonsystemet forbruger 800 W.

Figur 1. Skønnet effektfordeling på hylderne og til rack

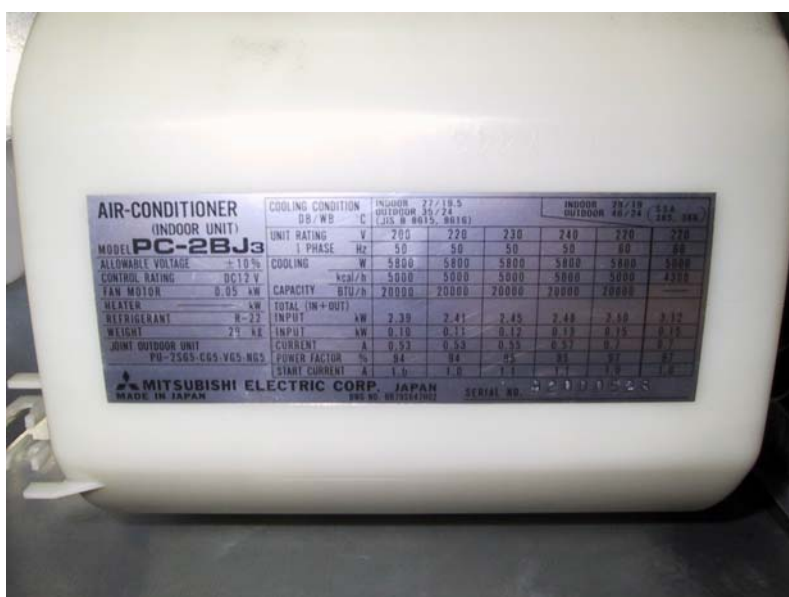
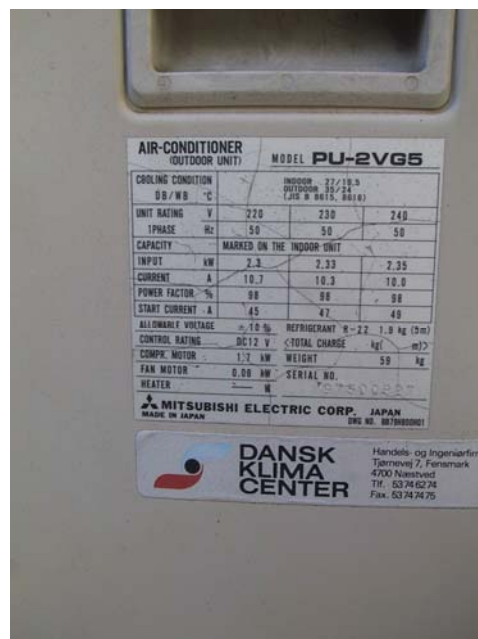
Figur 1: Lille anlæg - mærkeplade indedel og udedel.

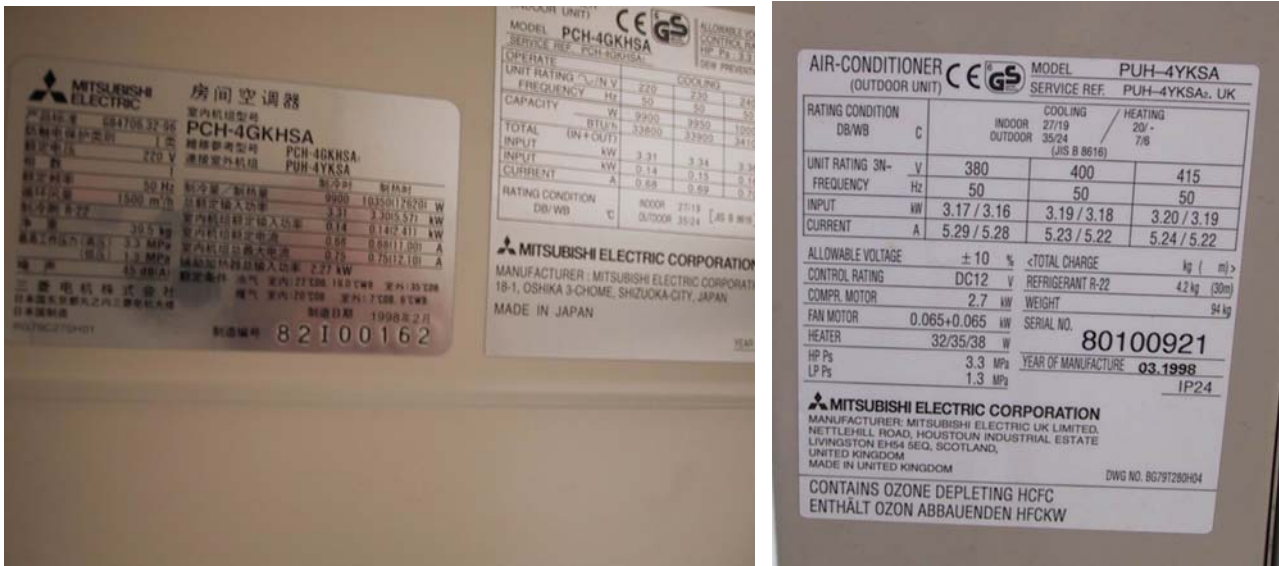
Figur 2: Stort anlæg - mærkeplade indedel og udedel.

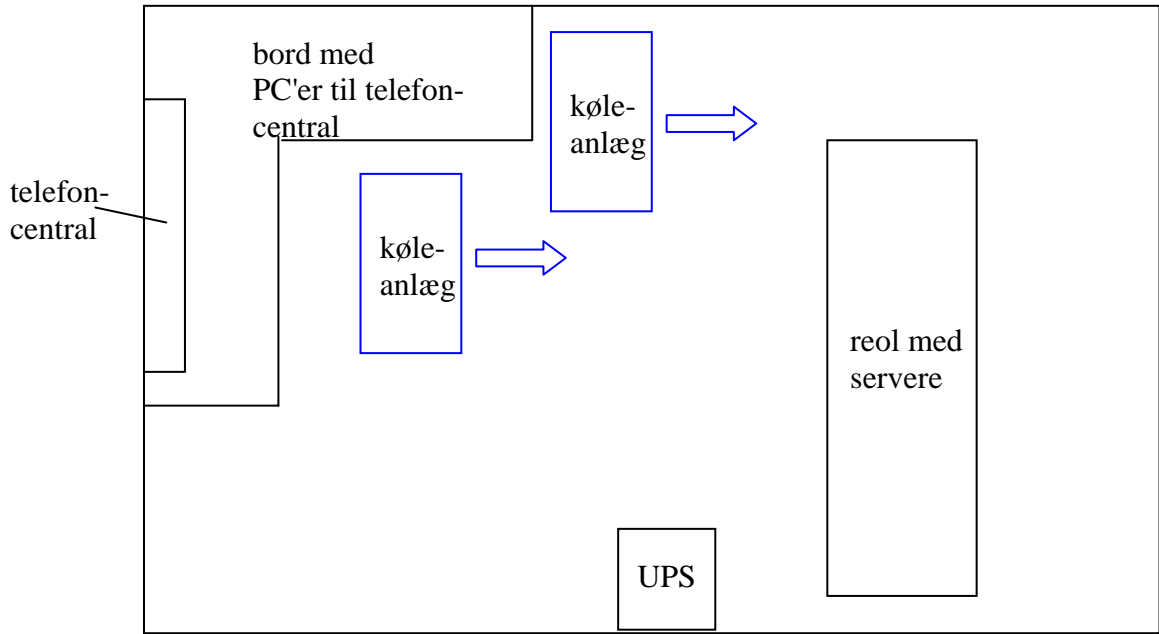
Figur 3: Skitse af indretningen af serverrummet. Pilene viser retningen på den kolde luft fra køleanlæggene.

Begge anlægs inderdele er monteret i loft, og monteringen er foretaget således, at den kolde luft fra det lille køleanlæg (det oprindelige) blæses direkte ind i indsugningen til det store anlæg. Dette er naturligvis u hensigtsmæssigt både rent driftsmæssigt og rent energiøkonomisk.

De to køleanlægs indedele er begge placeret i loftet, men da det lille anlæg er placeret umiddelbart bagved det store, vil der opstå "skygger", altså områder der ikke umiddelbart vil bestryges af luften fra det lille anlæg. Desuden vil kold luft fra det lille anlæg blive suget direkte ind i det store anlæg, og dermed haves en grad af kortslutning, der ikke er hensigtsmæssigt.

Placering af de to indedele ikke hensigtsmæssig - burde være placeret uafhængigt af hinanden.

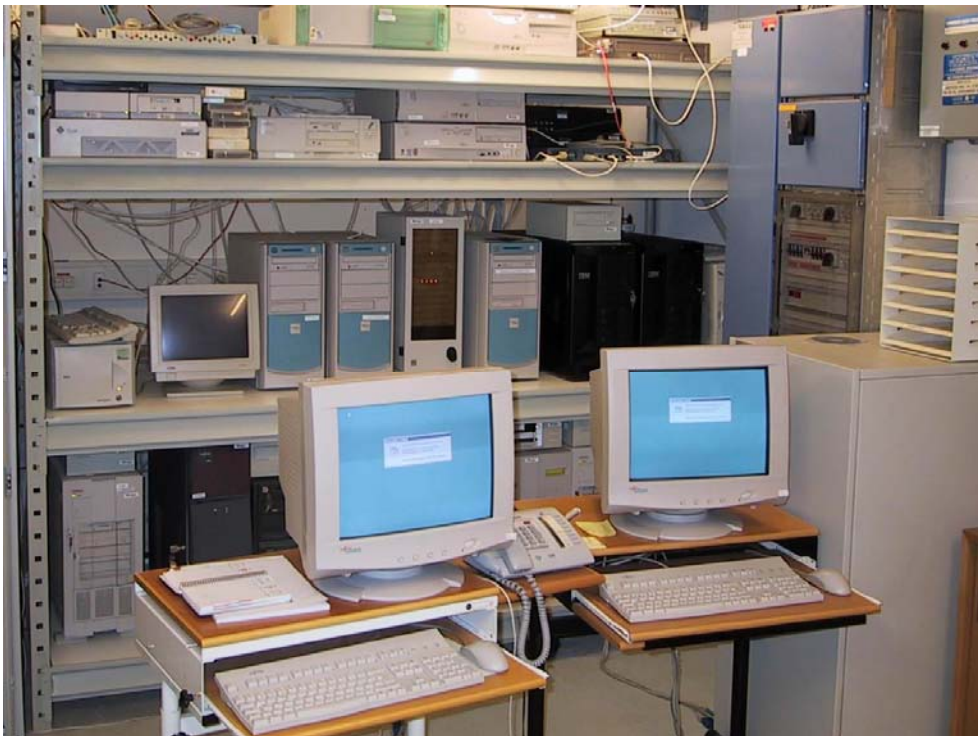
Direkte i luftstrømmen til serverne er placeret borde med skærme som dækker for den fri luftstrøm til serverne - dette er meget u hensigtsmæssigt (se figur 4). Der kunne i "læ" af disse borde registre-res en temperatur der var ca. 5 grader højere end temperaturen længere oppe i reolen.

Figur 4: Placering af skærme direkte i kold luftstrøm mod servere.

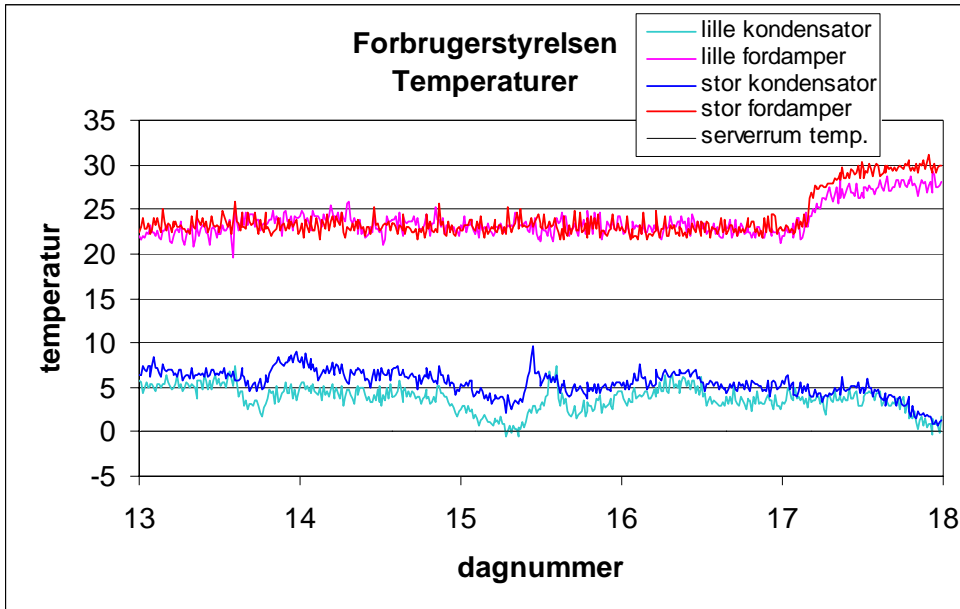
Figur 5: Målte temperaturer hos Forbrugerstyrelsen

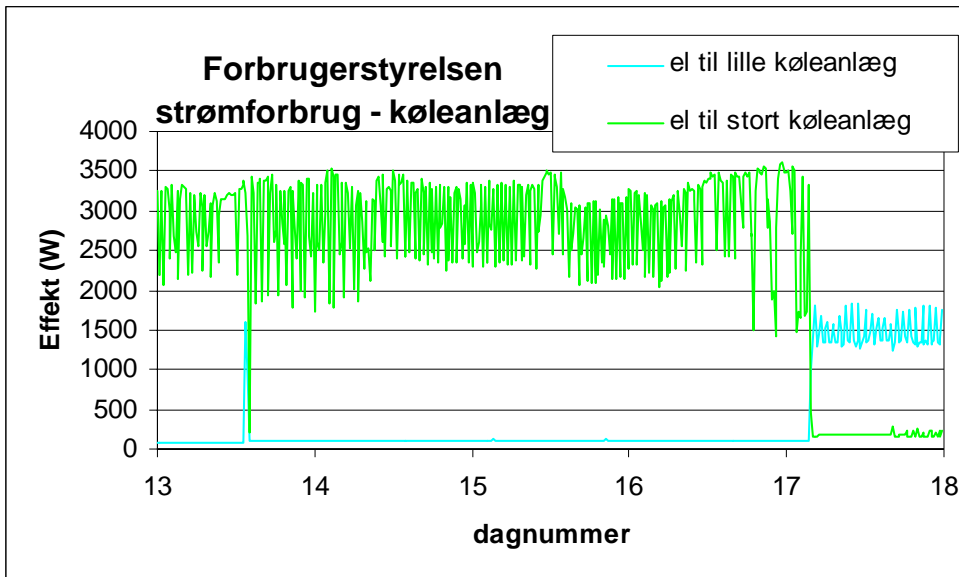
Figur 7: Målt strømforbrug til køleanlæg hos Forbrugerstyrelsen
