Måling på solvægge til rumopvarmning

Naturcenter Vestamager

Søren Østergaard Jensen

SolEnergiCenter Danmark Teknologisk Institut

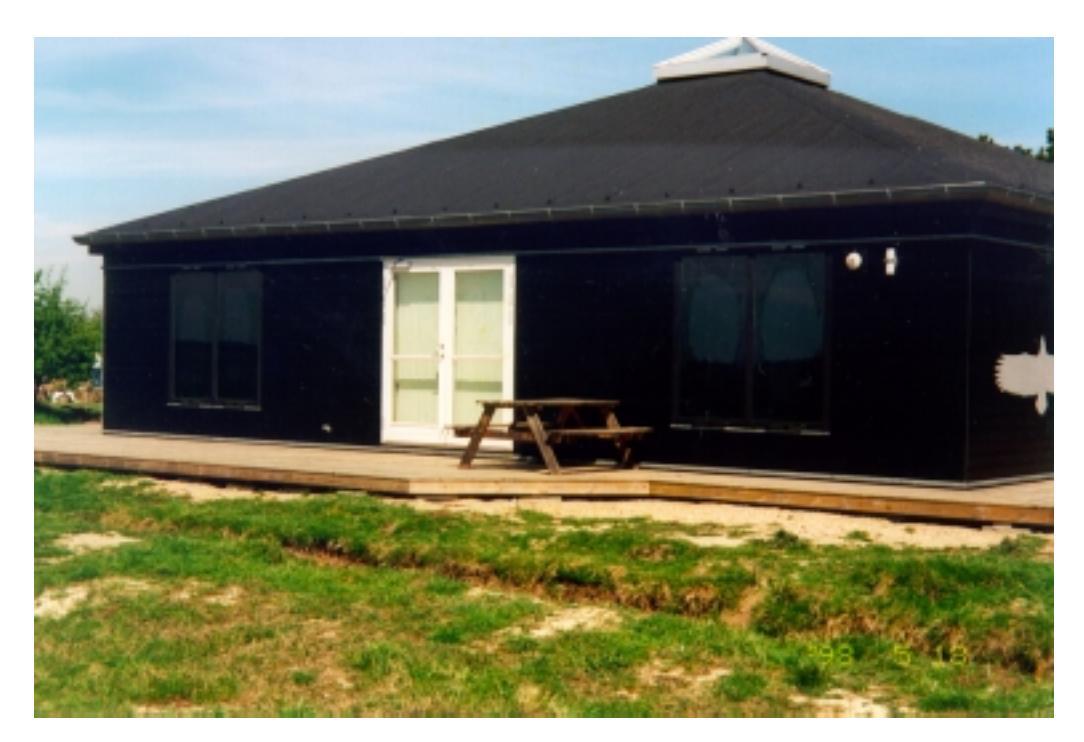
Figur 1.1. Naturcenter Vestamagers udstillingsbygning med de to solvægge.

I forbindelse med opførelsen af Skov- og Naturstyrelsens Naturcenter Vestamager er der blevet installeret to sydvendte solvægge i centrets udstillingsbygning. Figur 1.1 og 1.2 viser udstillingsbygningen med de to solvægge placeret på hver side af glasdøren, mens figur 1.3 viser den solvæg, målingerne er udført på.

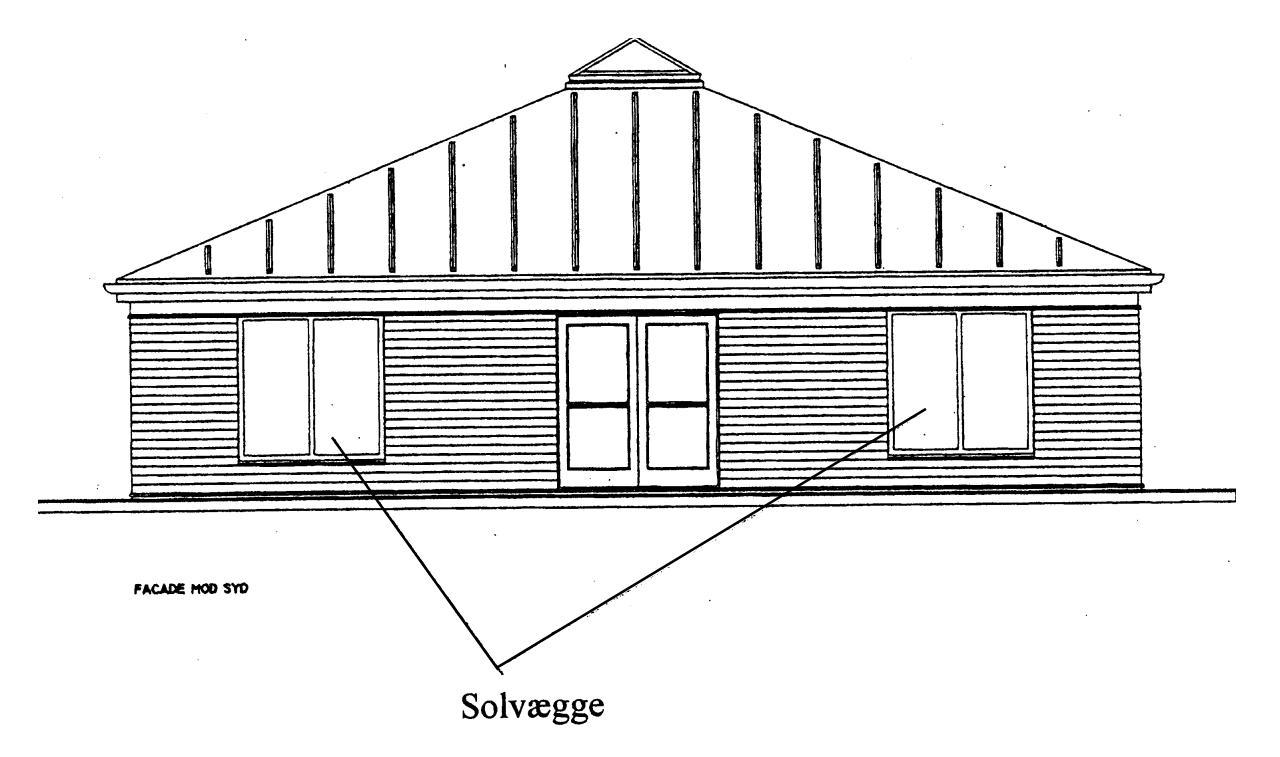
Figur 1.2. Tegning af Naturcenter Vestamagers udstillingsbygning med de to solvægge.

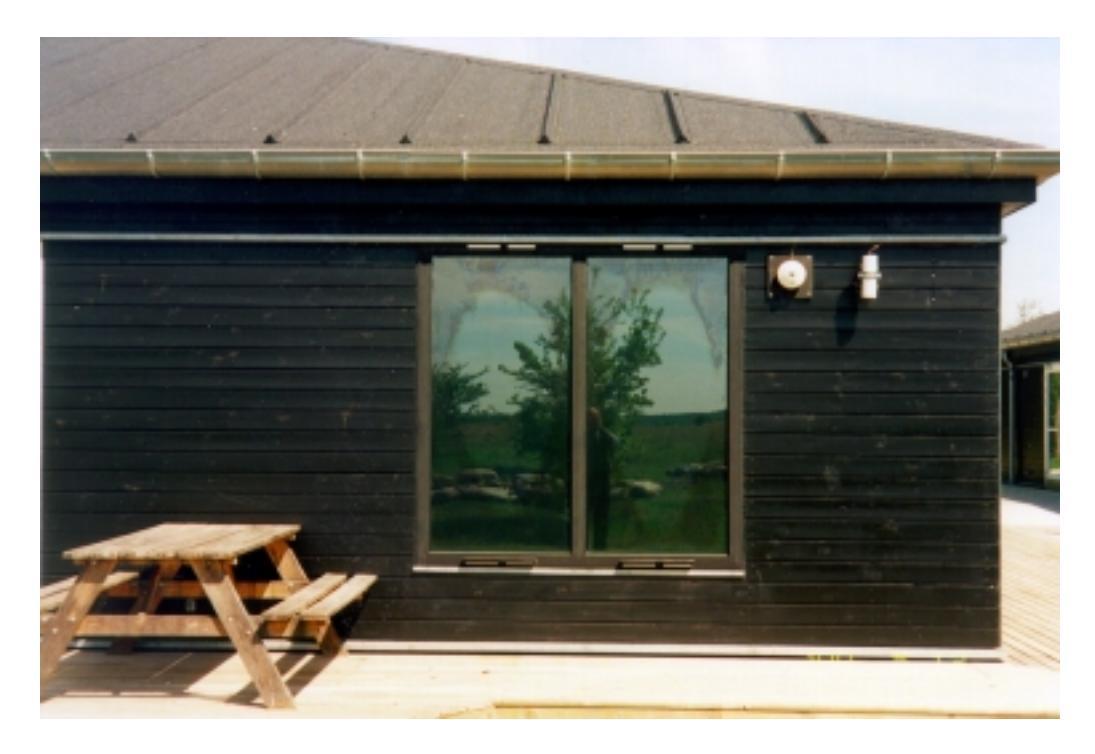
Figur 1.3. Den solvæg målingerne er udført på.

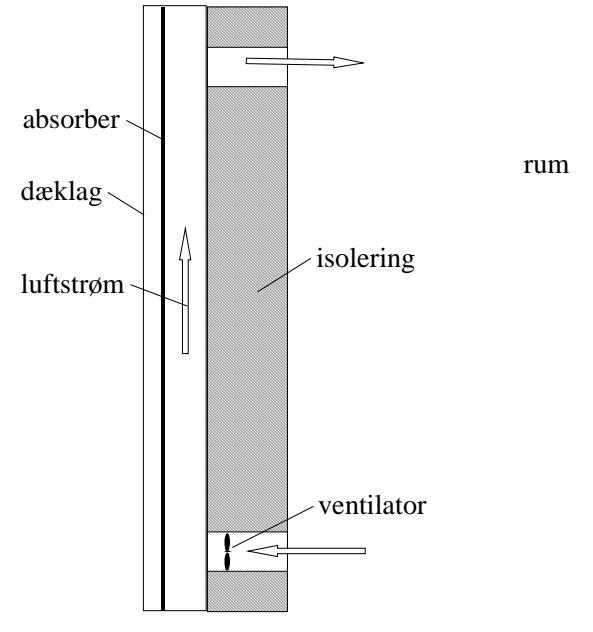
Solvæggene er aktive - forstået på den måde, at der cirkuleres luft i solvæggene ved hjælp af ventilatorer. Ventilatorerne suger rumluft ind i bunden af solvæggene. Luften opvarmes i solvæggen, hvorefter den blæses ind i rummet igen i toppen af solvæggene. Figur 1.4. viser princippet i solvæggene.

Figur 1.4. Princippet i solvæggene i Naturcenter Vestamager,

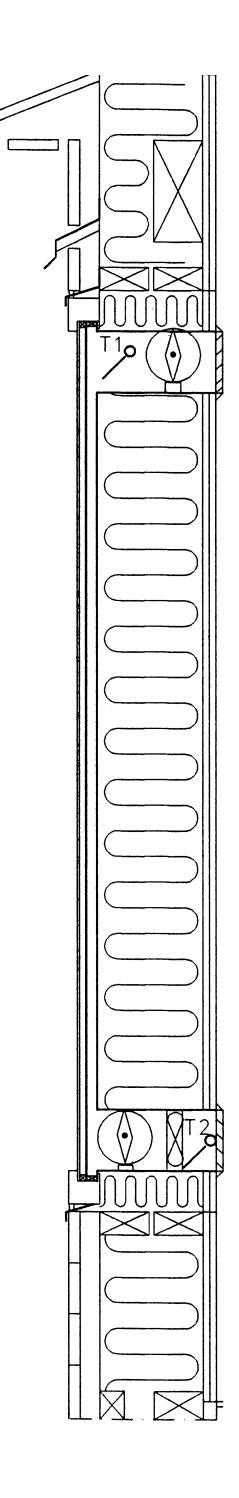
Solvæggene er beskrevet detaljeret i (Schmidt, 1999). De vil kun kort blive beskrevet her. Figur 1.5 viser et snit i solvæggene. Solvæggene består af (udefra og ind):

- 6 mm hærdet glas med en lavemissiv belægning på indersiden (Kappa Energi Float)
- luftspalte på 12 mm
- 2 mm sort anodiceret aluminiumsplade, der fungerer som absorber
- luftspalte på 20 mm
- bagplade i 1,5 mm galvaniseret stålplade
- 200 mm mineraluld
- 2 x 13 mm gipsplader

Figur 1.5. Lodret snit i solvæg.

Spjældene er sat til at åbne, når luften i toppen af spalten bag absorberen (T_1 i figur 1.5) er over 35°C (oprindelig designet til 40°C, men for at øge energiudbyttet, blev starttemperaturen sat ned), og hvis temperaturen af luften i indtaget til solvæggene (T_2 i figur 1.5) samtidigt er under 25°C.

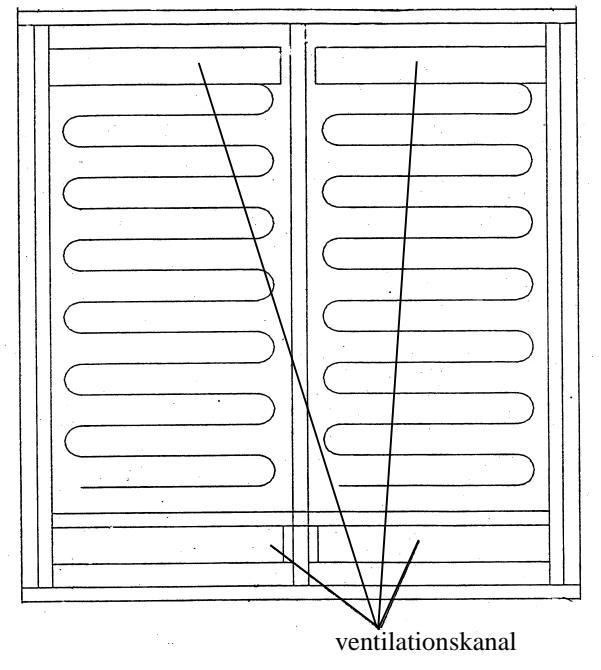
Figur 1.6 viser et lodret snit i væggen bag en af solvæggene. Figuren viser placeringen af kanalerne i solvæggene. Hver solvæg er delt op i to identiske, men separate solvægge med hvert sit kanalsæt.

Figur 1.6. Lodret snit i bagvæg visende placeringen af ventilationskanalerne i solvæggene.

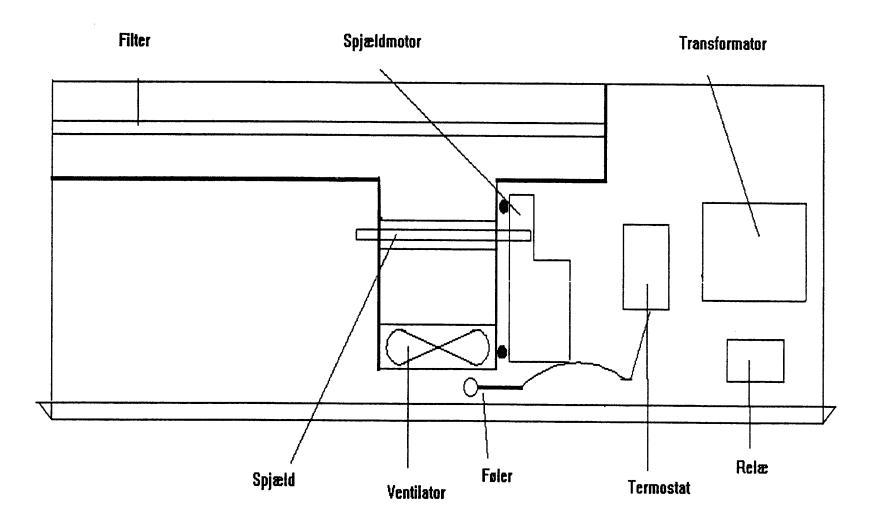
Der er placeret en lille ventilator i den nederste kanal i hver halvdel af solvæggene. Ventilatorerne er af typen Pabst 4312 L med et effektbehov på 1,2 W. Ventilatorerne var dimensioneret til at yde en luftstrøm på ca. 120 m³/h gennem hver solvæg, dvs. omkring 50 m³/h pr. m² solvæg. I samme kanal som ventilatoren er der placeret et filter. Figur 1.7 viser et snit i den nederste kanal. Ind mod rummet er kanalerne afsluttet med riste af typen Lindab Comfort type C – se figur 1.8.

Figur 1.7. Vandret snit i den nederste kanal.

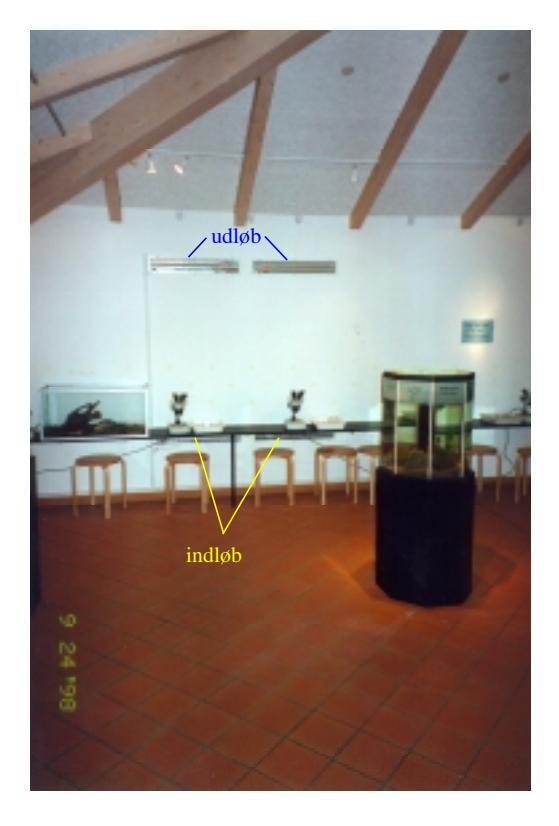
Ventilationskanalerne i solvæggen er mod rummet afsluttet med riste som vist på figur 1.8.

Figur 1.8. Den ene solvægs indtag og indblæsninger set fra rummet.

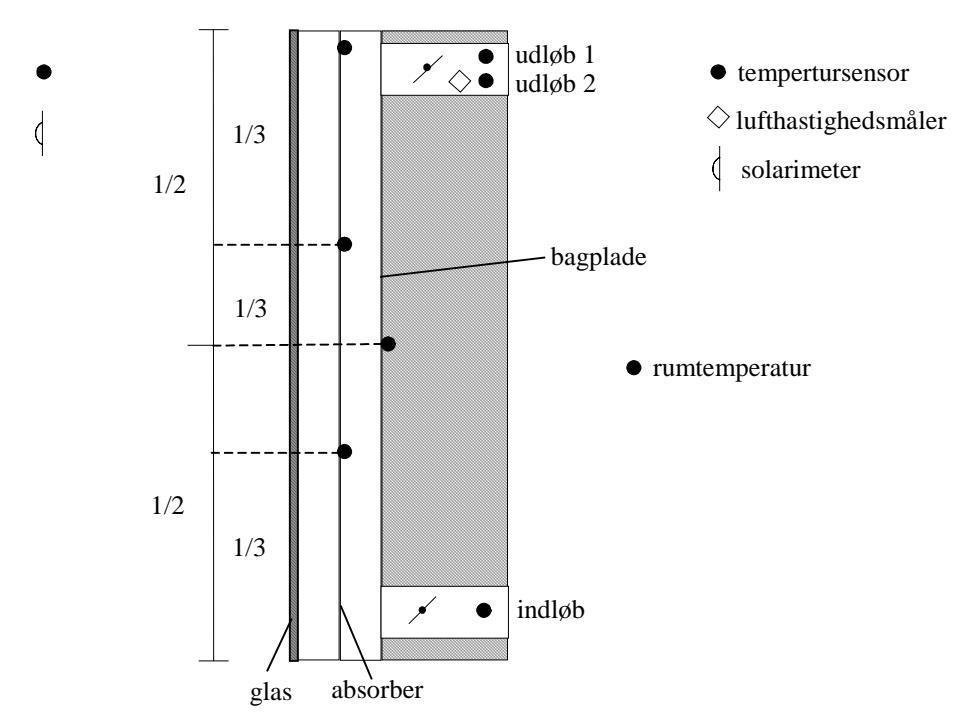
I figur 2.1 er der vist en principskitse af solvæggene med angivelse af målepunkter.

Figur 2.1. Principskitse af solvæggen med målepunkter.

Der blev målt fire overfladetemperaturer i selve solvæggen: Tre temperaturer bag på absorberen (i de to tredjedelspunkter samt i toppen) og en temperatur midt på bagpladen. Temperaturen af luften til og fra solvæggen blev målt i solvæggens kanaler. Der blev målt to steder i afkastkanalen (henholdsvis øverste og nederste fjerdedelspunkt), idet lufttemperaturen varierer over kanaltværsnittet. Desuden blev lufthastigheden ud af solvæggen målt.

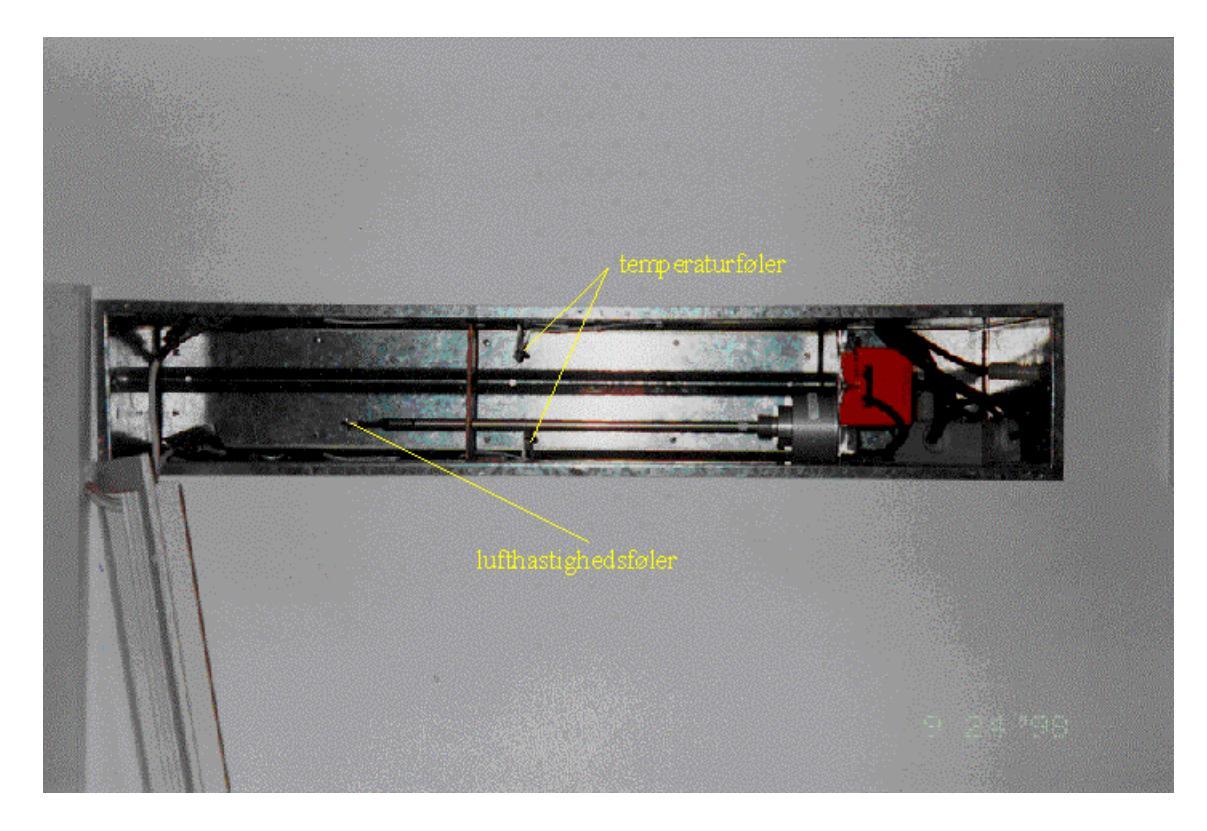
Figur 2.2. viser placeringen af lufthastighedsføleren og de to lufttemperaturfølere i den øverste kanal. Lufthastighedesføleren er placeret horisontalt i nederste fjerdedelspunkt i kanalen.

Figur 2.2. Placeringen af lufthastighedsføler og lufttemperaturfølere i den øverste kanal.

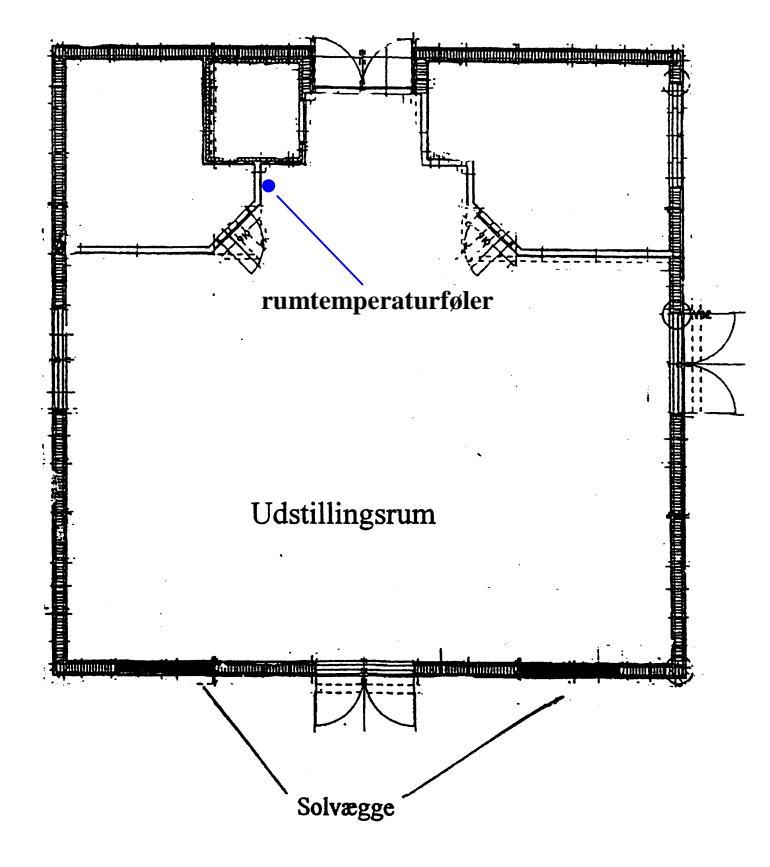
Rumtemperaturen blev målt bagerst i lokalet set i forhold til væggen med solvæggene som vist i figur 2.3.

Figur 2.3. Plan over udstillingsbygningen med angivelse af placeringen af solvæggene og rumtemperaturføleren. Vinduet vist i væggen mod vest (højre på figuren) er ikke tilstede i den opførte bygning.

Udstillingsbygningen i Naturcenter Vestamager, der har et bebygget areal på i alt 154 m², er velegnet til placering af solvægge, idet udstillingsrummet (se figur 2.3) med et areal på ca. 115 m² kun får dagslys gennem to glasfløjdøre – den ene er vist på figur 1.1-2 – se også figur 2.3. Solvæggene konkurrerer derfor kun med en relativt beskeden mængde direkte solindfald.

Der er kun målt på den ene af de to solvægge i Naturcenter Vestamager, idet de er identiske og er koblet til samme rum (se figur 2.3). Der blev målt på solvæggen placeret til højre på figur 1.1-2. Da hver af de to solvægge består af to uafhængige og identiske halvdele, blev der kun målt på den ene halvdel af solvæggen.

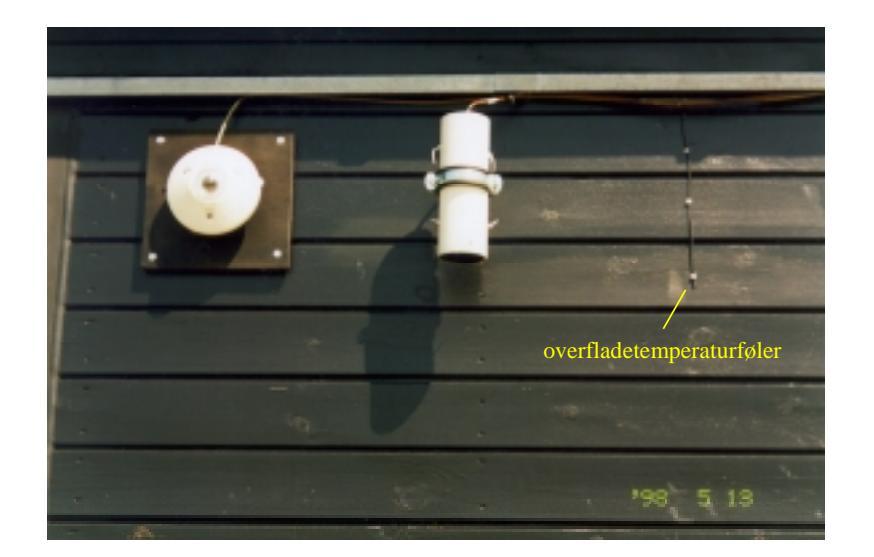
Figur 2.4. viser placeringen af solarimeteret og udelufttemperaturføleren. Solarimetret var placeret i plan med solvæggenes dæklag. Ved siden af solarimeter og udelufttemperaturføler var anbragt en overfladetemperaturføler for at kunne registrere temperaturen på overfladen af bygningens almindelige sydvendte facade. Ved at sammenligne denne temperatur med temperaturen på solfangerens bagvæg er det muligt at vurdere, hvor stor en reduktion af varmetabet gennem væggene solvæggene giver anledning til. Væggen bag ved solvæggen er identisk med væggen bag de almindelige facaders træbeklædning.

Figur 2.4. Placering af solarimeter, udelufttemperaturføler samt overfladetemperaturføler på den almindelige facade.

Udelufttemperaturen blev målt med en PT100 klasse B skærmet føler som vist i figur 2.4. For at skærme temperaturføleren fra solens opvarmning var denne føler placeret i en standardafskærmning bestående af to koncentriske rør med kun ringe termisk kontakt mellem føleren og det inderste rør og mellem de to rør. Det inderste rør var på indersiden sort og på ydersiden blank, mens det yderste rør også var sort på indersiden, men hvid på ydersiden.

Overfladetemperaturen blev målt med en PT100 klasse B føler limet på facaden og malet sort som resten af facaden som vist på figur 2.4. Føleren er ikke skærmet mod solen, så solens opvarmning af overfladen registreres også.

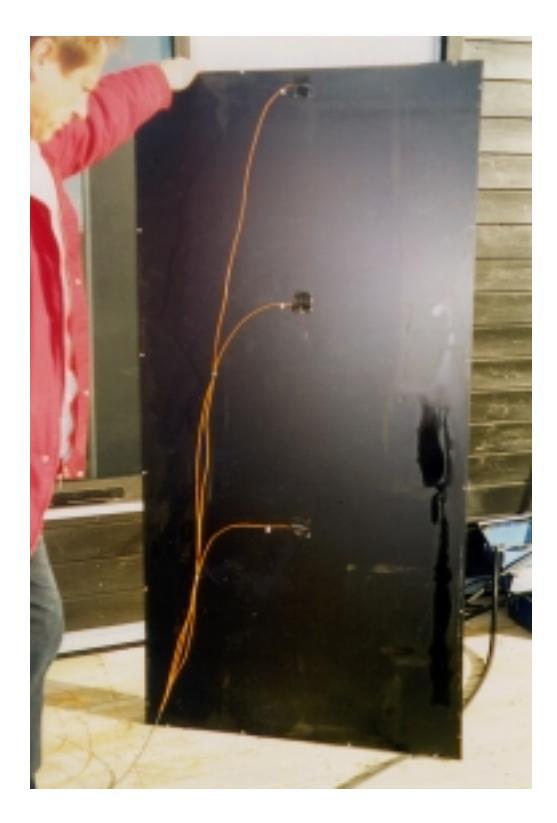
Alle temperaturer på absorberen og bagvæggen bag absorberen er blevet målt med termoelementer type T. Følerne på bagsiden af absorberen er placeret i de to tredjedelspunkter samt i toppen som vist i figur 2.1 og 2.5, mens temperaturen på bagvæggen er målt midt på væggen på den side, der vender mod isoleringen

Figur 2.5. Placering af overfladetemperaturfølere på bagsiden af absorberen.

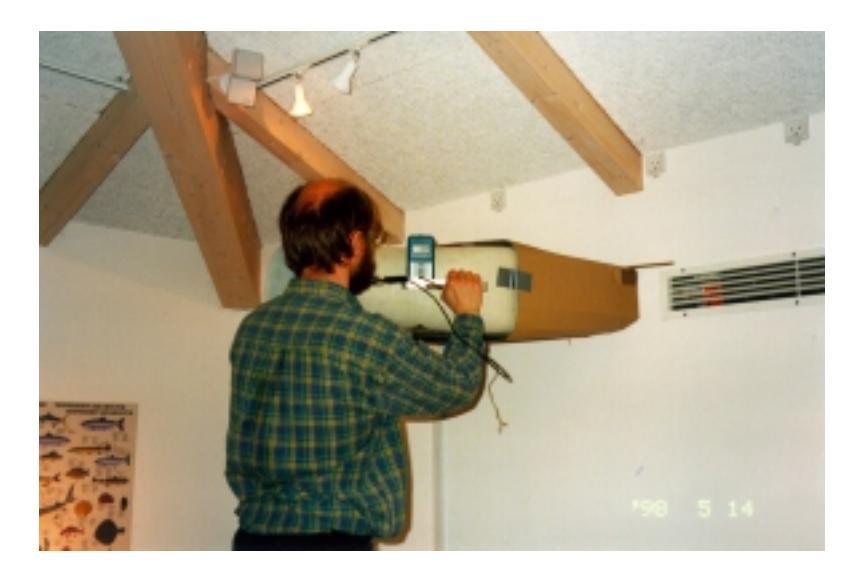
I nærværende tilfælde blev én lufthastighedsføler i den øverste kanal kalibreret til at karakterisere volumenstrømmen gennem kanalen. Dette blev gjort ved at sammenholde samhørende værdier målt med lufthastighedsføleren og volumenstrømmen målt ved hjælp af en kalibreret måletragt (AM-1200 fra Wallac), der var tilpasset til kanalåbningen ved hjælp af en papkanal som vist på figur 2.6. Lufthastigheden i måletragten blev målt med en kalibreret lufthastighedssensor (Vela C2-C6-5).

Figur 2.6. Kalibrering af lufthastighedsføleren.

Tidligere anvendelse af denne kalibreringsmetode på en solvæg (Schmidt og Jensen, 1998) har vist, at det trykfald måletragten introducere ikke påvirker kalibreringsresultatet, ligesom

lufthastighedsføleren ikke introducerer en målbar reduktion i volumenstrømmen af luft gennem solvæggen.

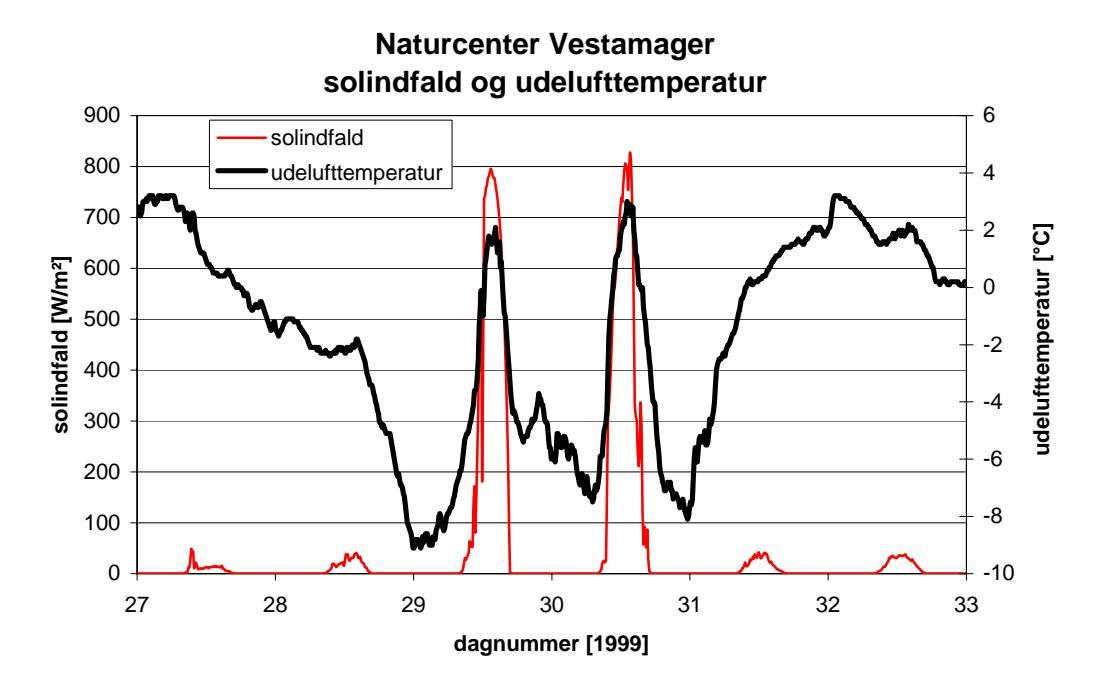
Figur 3.1. Totalt solindfald på solvæggene og udeluftemperatur i perioden 27. januar – 2. februar, 1999.

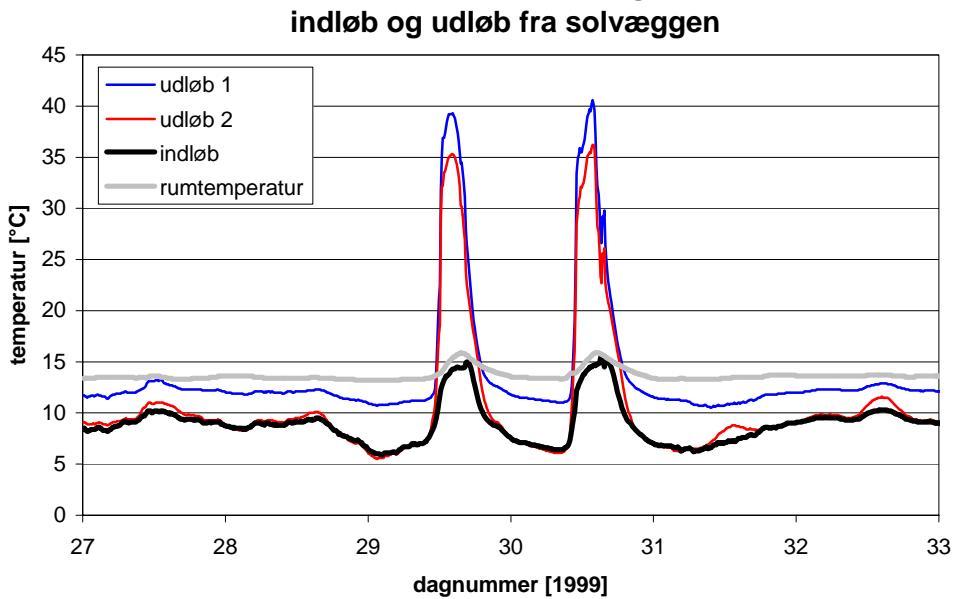
Figur 3.2. Udløbstemperaturer og indløbstemperaturer til solvæggene samt rumtemperaturen i perioden 27. januar – 2. februar, 1999. For betegnelserne "udløb 1 og 2" se figur 2.1.

Figur 3.2, 3.8 og 3.14 viser, at rumtemperaturen i perioden har været meget lav – mellem 13 og 17°C det meste af tiden, undtagen i den sidste periode, hvor udelufttemperaturen i dagtimerne var høj. Den lave temperatur skyldes, at udstillingen på daværende tidspunkt var akvariefisk, der skulle have en lav temperatur. Der var køling på akvarierne. Figur 3.2, 3.8 og 3.14 viser, at selv om det drejer sig om et højloftet rum, hvor det kunne frygtes, at varmen ville

Disse figurer viser samtidigt en temperaturdifferens mellem det to sensorer i udløbet på op til 5°C, når ventilatoren kører. Dette betyder, at luftstrømningen i spalten bag absorberen ikke er fuldt opblandet. Det er hovedsagelig den yderste del af luftstrømme, der opvarmes af absorberen, mens den inderste del af luftstrømningen opvarmes i mindre grad.

Figur 3.2, 3.8 og 3.14 indikerer ligeledes et varmetab mellem solvæg og rum - gennem spjældene, idet "udløb 1" er højere end "udløb 2". Dette behandles senere i afsnit 3.3.1.

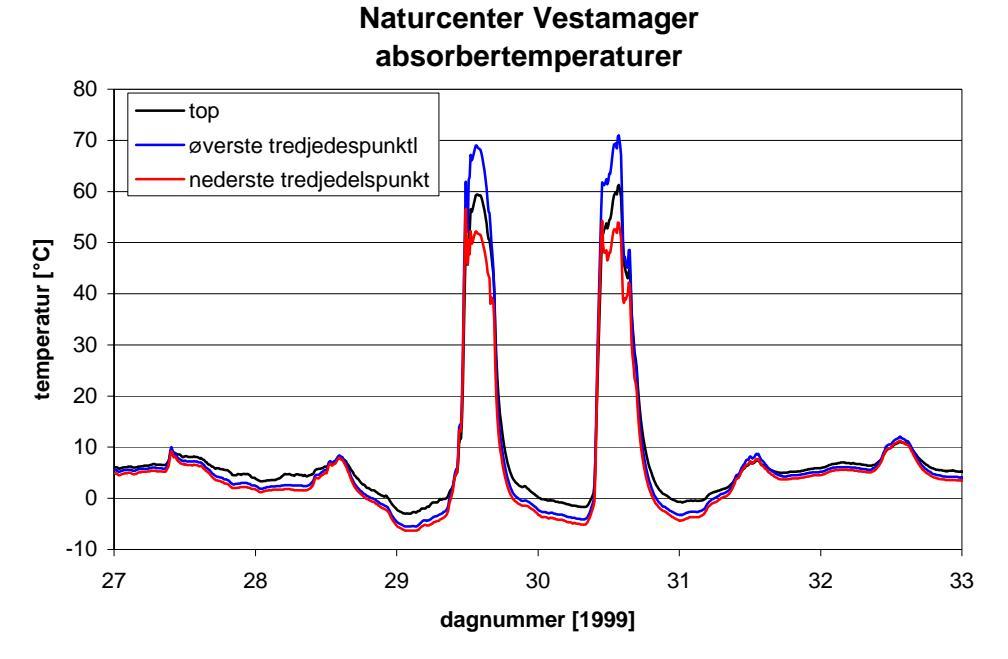
Figur 3.3. Absorbertemperaturer i solvæggene i perioden 27. januar – 2. februar, 1999. For placeringen af absorbertemperaturerne se figur 2.1.

Figur 3.3, 3.9 og 3.15 viser en temperaturstigning i absorbertemperaturen mellem de to tredjedelspunkter, når solen skinner, på 10-15°C. Figur 3.2, 3.8 og 3.14 viser tilsvarende en total temperaturstigning for luften på 20-25°C. Figur 3.3, 3.9 og 3.15 viser, at absorbertemperaturen i toppen er lavere end i det øverste tredjedelspunkt. Dette må skyldes, at der er en kuldebro i toppen af solvæggene, hvor absorberen er monteret på en aluminiumsramme, der igen har fat i de udvendige afdækningsprofiler. Om natten er de to absorbertemperaturer i tredjedelspunkterne identiske, men absorbertemperaturen i toppen er omkring 3 K højere. Dette indikerer en kuldebro mellem solvæg og rum.

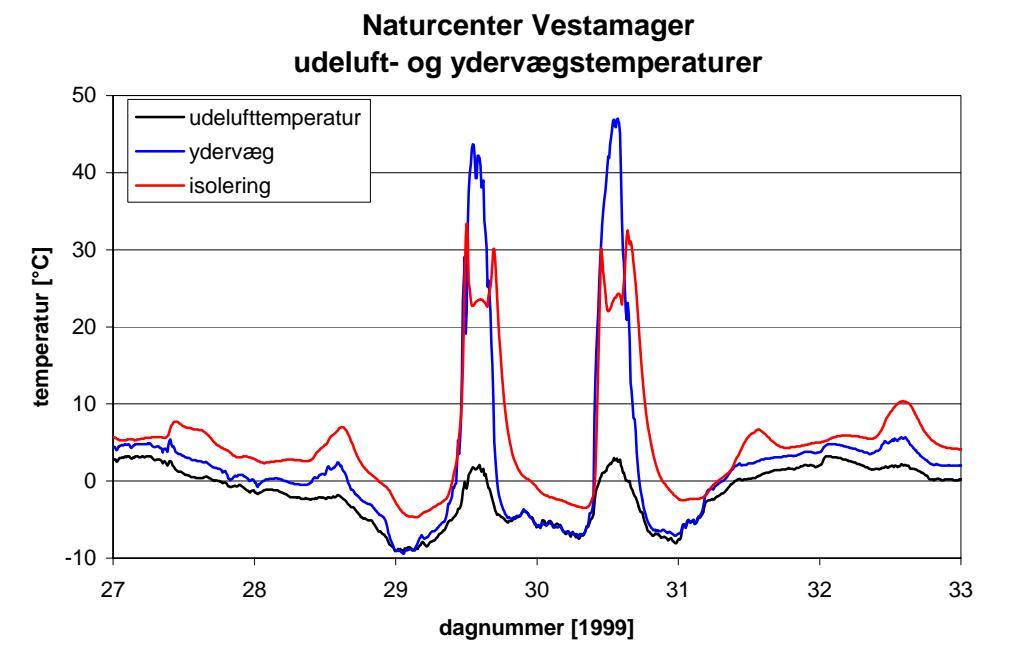
Figur 3.4. Temperaturen på ydersiden af den almindelige væg (se figur 2.4), ydersiden af isoleringen i solvæggen (se figur 2.1) og udelufttemperaturen i perioden 27. januar – 2. februar, 1999.

Figur 3.4, 3.10 og 3.16 viser en sammenligning mellem overfladetemperaturen på den almindelige væg (se figur 2.4) og overfladetemperaturn på ydersiden af isoleringen bag solvæggen (se figur 2.1 – sensoren på bagpladen) samt udelufttemperaturen. Disse temperaturer benyttes til en vurdering af besparelsen i transmissionstabet gennem væggene bag solvæggene i afsnit 3.3. Figur 3.4, 3.10 og 3.16 viser, at temperaturen på ydersiden af isoleringen er højere end den udvendige vægtemperatur, når ventilatorerne i solvæggene ikke kører. Dette skyldes et mindre varmetab til udeluften. Men når ventilatorerne kører kontinuerligt, falder overflade-temperaturen på ydersiden af isoleringen i forhold til den udvendige vægtemperatur. Det skyldes, at luftstrømmen mellem absorber og bagplade køler solvæggen.

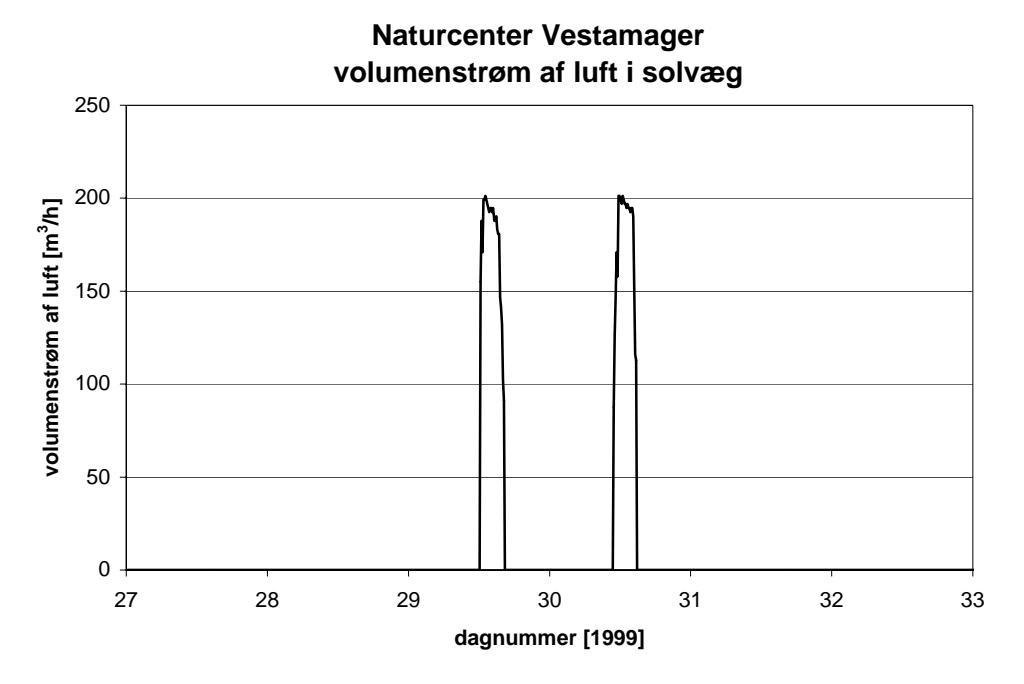
Figur 3.5. Den totale volumenstrøm af luft gennem begge solvægge i perioden 27. januar – 2. februar, 1999.

Figur 3.5, 3.11 og 3.17 viser, at volumenstrømmen af luft gennem begge solvægge tilsammen ligger mellem 170 og 200 m³/h med en middelværdi på 181 m³/h. Dette er noget under den dimensionerende volumenstrøm på 240 m³/h, og skyldes et forøget trykfald i de aktuelle solvægge i forhold til de forventede trykfald ved dimensioneringen af solvæggene. Lavere volumenstrømme – f.eks. for dag nr. 71, figur 3.11 – skyldes, at måledataene foreligger som midlede 10. minutersværdier. Dvs. ventilatorerne har her ikke kørt i hele perioden på 10 minutter (middelværdien af nogle minutter med ingen luftstrøm og nogle minutter med luftstrøm på omkring 180 m³/h bliver da et sted mellem 0 og 180 m³/h, som det f.eks. ses for dagnr. 70 sidst på eftermiddagen – figur 3.11).

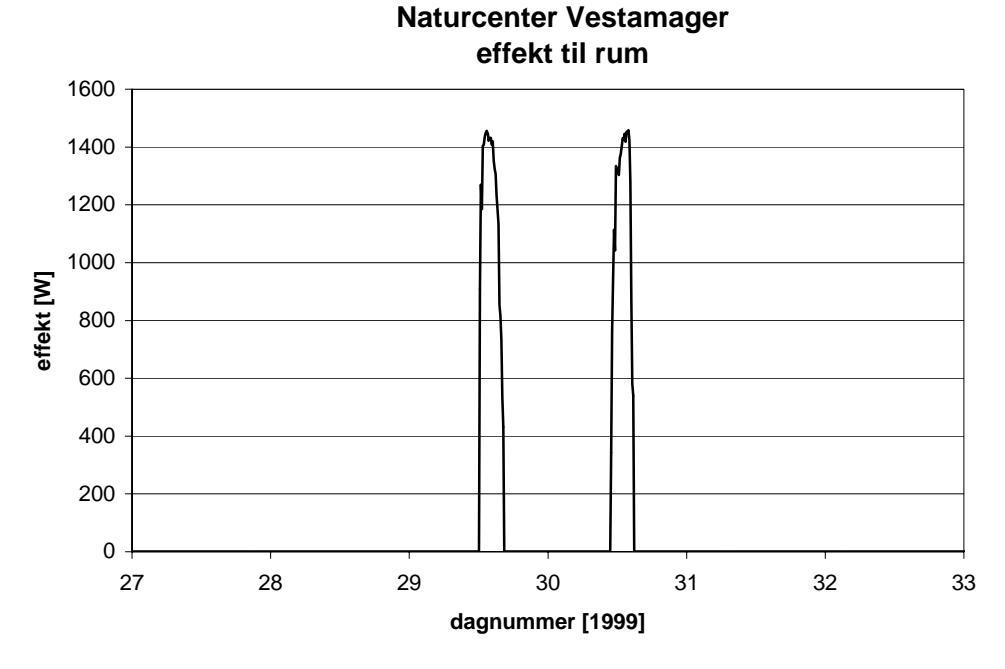
Figur 3.6. Den totale effekt til rummet fra begge solvægge i perioden 27. januar – 2. februar, 1999.

Figur 3.6, 3.12 og 3.18 viser, at den tilførte effekt til rummene fra de to solfangere tilsammen ved klart solskin ligger på omkring 1400 W med et maksimum på lige under 1600 W d. 3. april 1999 – figur 3.19, dagnr. 93. På dage med klart vejr var det totale solindfald på omkring 800 W/m². Effektiviteten vil da være lige omkring 35%, da det transparente areal er 2 x 2,5 m². I denne beregning er der dog ikke taget hensyn til, at indfaldsvinklen for solindfaldet ikke er 0°. Solvæggenes effektivitet behandles nærmere i afsnit 3.2.

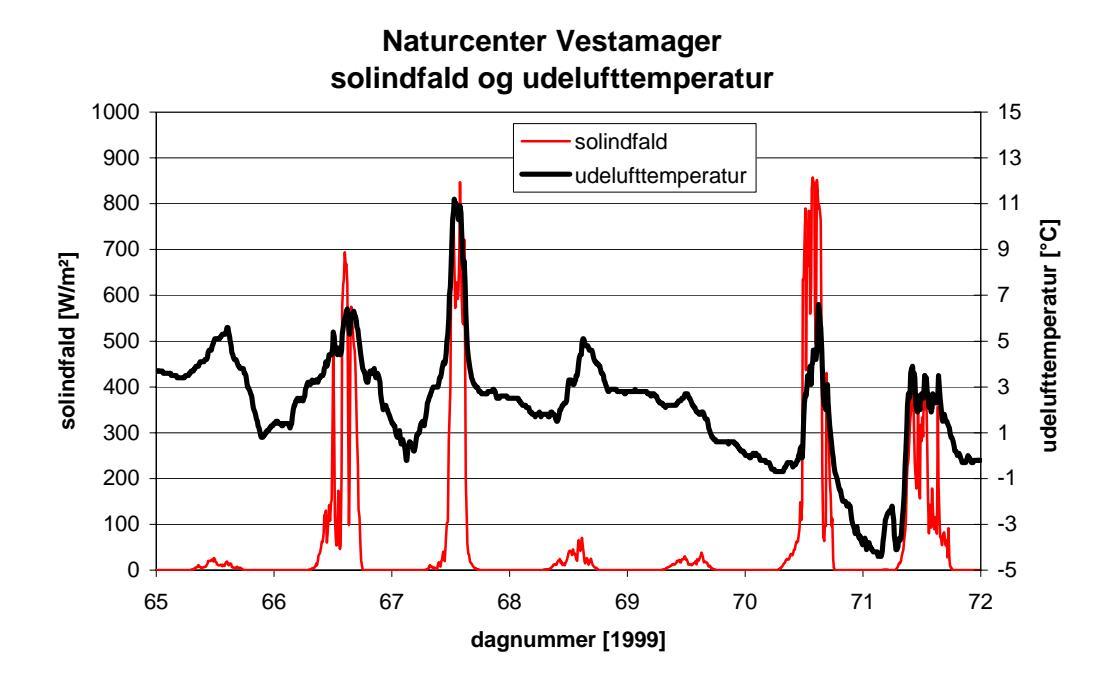
Figur 3.7. Totalt solindfald på solvæggene og udeluftemperatur i perioden 6.-12. marts, 1999.

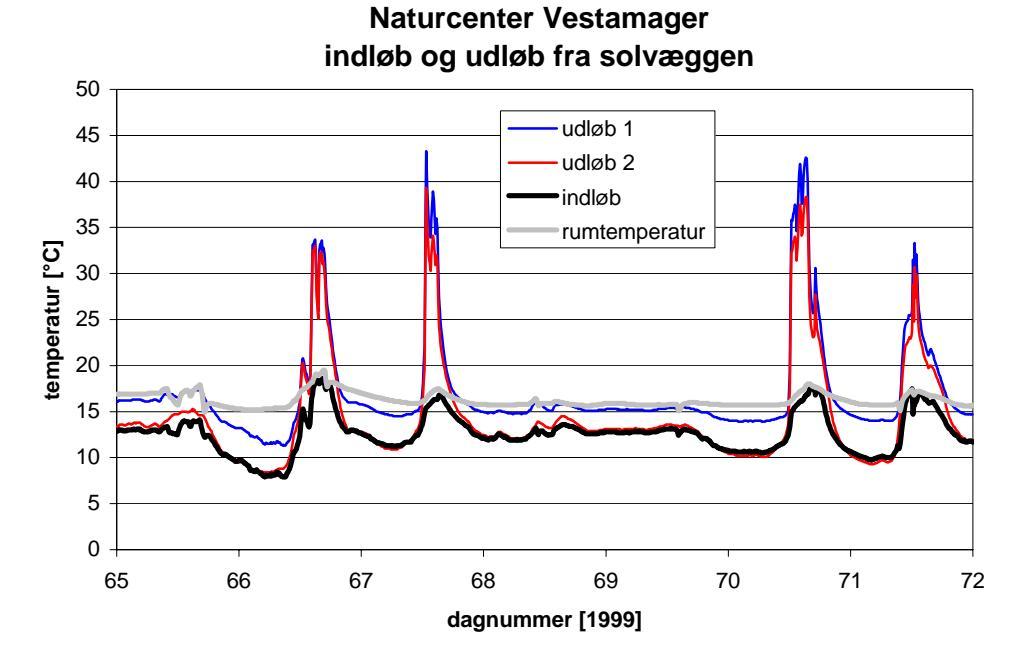
Figur 3.8. Udløbstemperaturer og indløbstemperaturer til solvæggene samt rumtemperaturen i perioden 6.-12. marts, 1999. For betegnelserne "udløb 1 og 2" se figur 2.1.

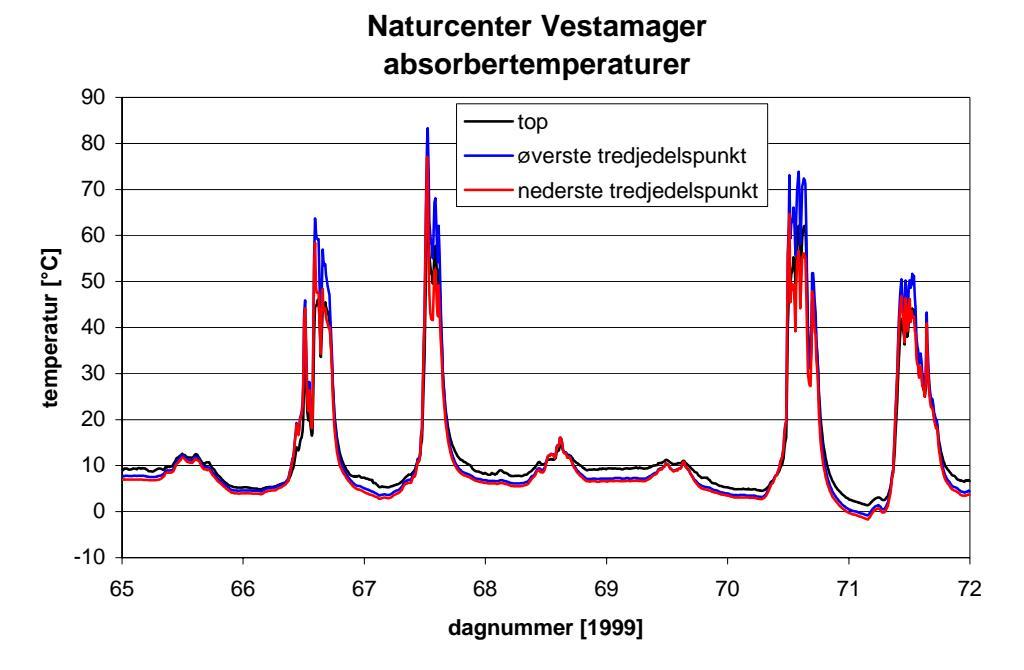
Figur 3.9. Absorbertemperaturer i solvæggene i perioden 6.-12. marts, 1999. For placeringen af absorbertemperaturerne se figur 2.1.

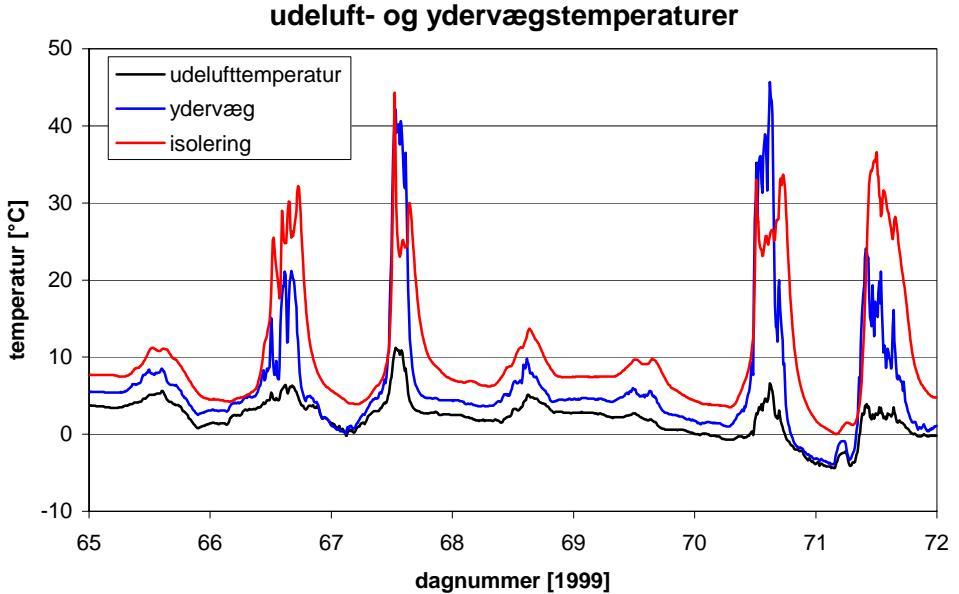
Figur 3.10. Temperaturen på ydersiden af den almindelige væg, ydersiden af isoleringen i solvæggen (se figur 2.1) og udelufttemperaturen i perioden 6.-12. marts, 1999.

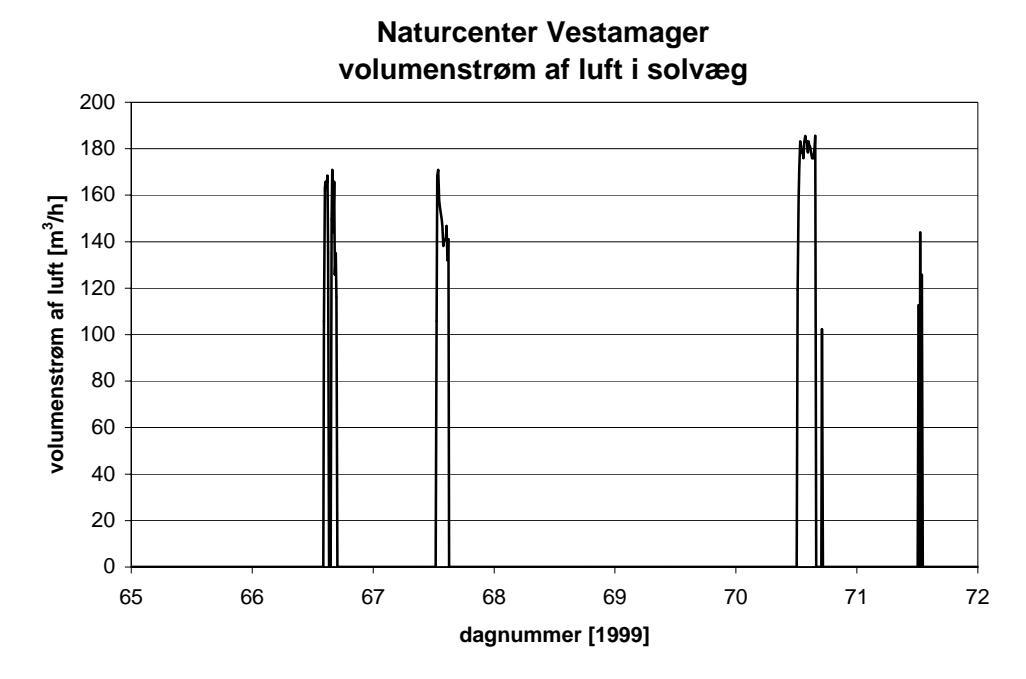
Figur 3.11. Den totale volumenstrøm af luft gennem begge solvægge i perioden 6.-12. marts, 1999.

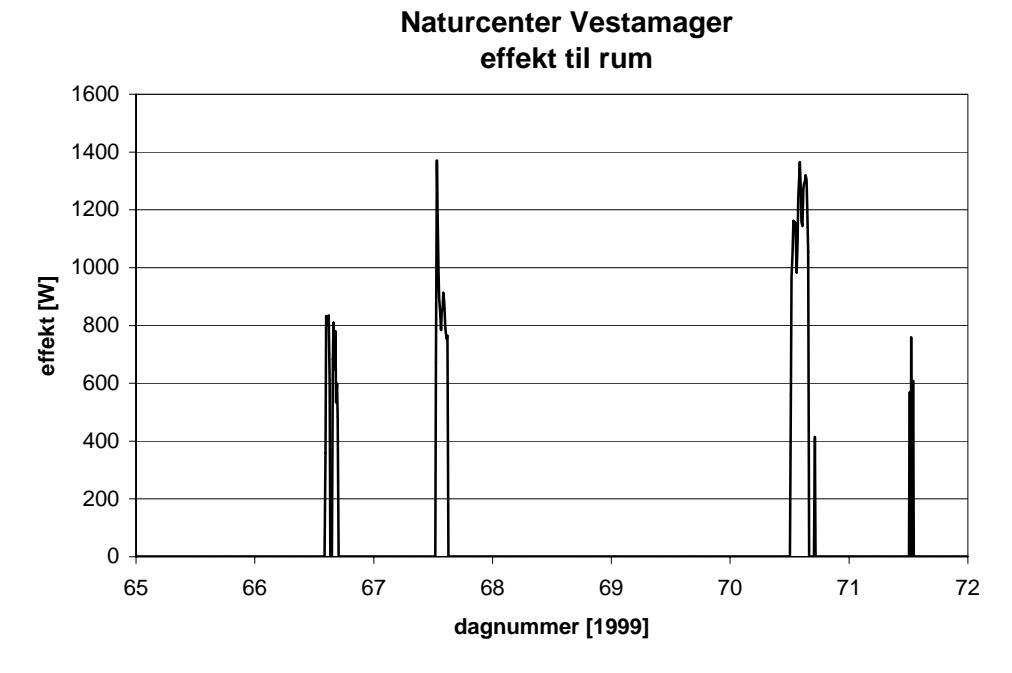
Figur 3.12. Den totale effekt til rummet fra begge solvægge i perioden 6.-12. marts, 1999.

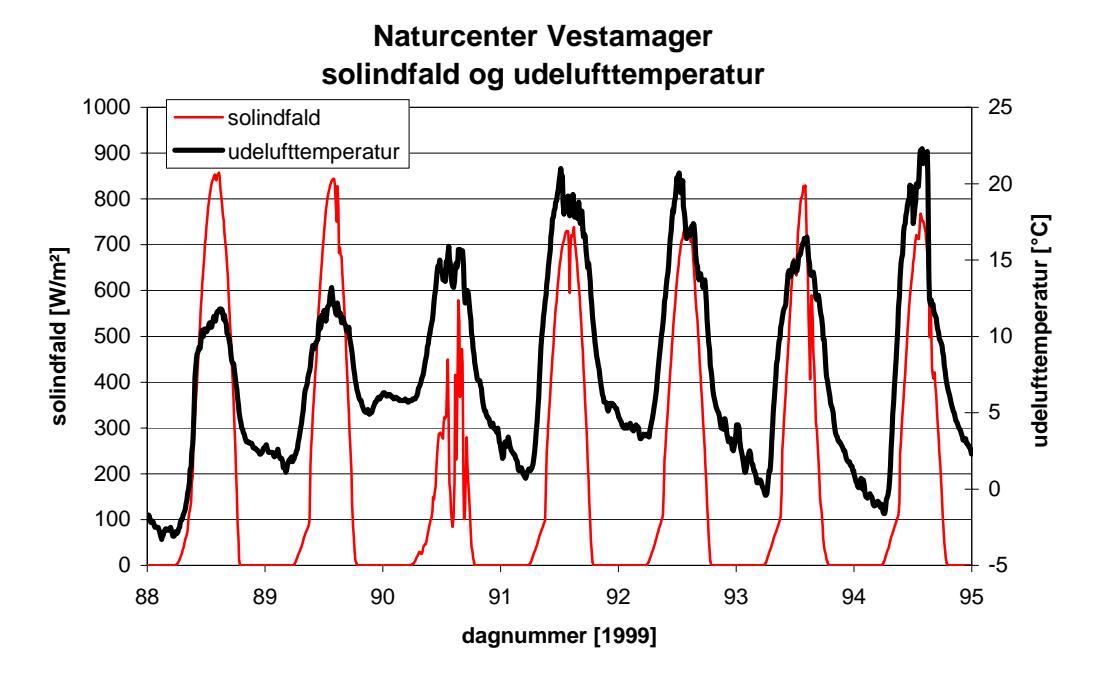
Figur 3.13. Totalt solindfald på solvæggene og udeluftemperatur i perioden 29. marts – 4. april, 1999.

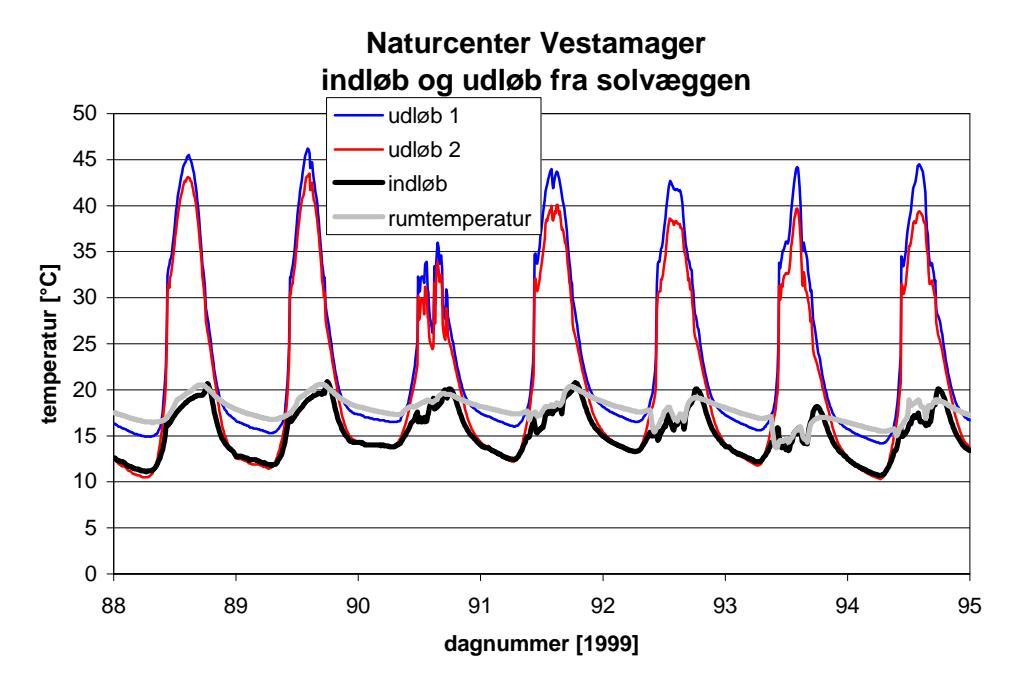
Figur 3.14. Udløbstemperaturer og indløbstemperaturer til solvæggene samt rumtemperaturen i perioden 29. marts – 4. april, 1999. For betegnelserne "udløb 1 og 2" se figur 2.1.

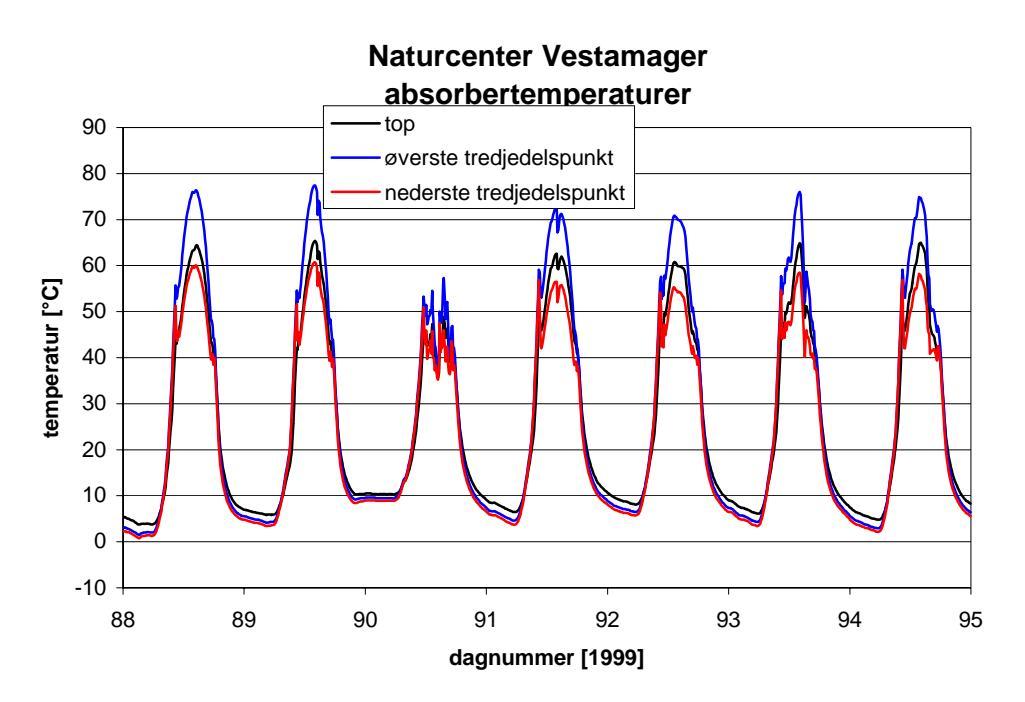
Figur 3.15. Absorbertemperaturer i solvæggene i perioden 29. marts – 4. april, 1999. For placeringen af absorbertemperaturerne se figur 2.1.
