Måling på solvægge til rumopvarmning

Naturcenter Vestamager

Søren Østergaard Jensen

SolEnergiCenter Danmark Teknologisk Institut

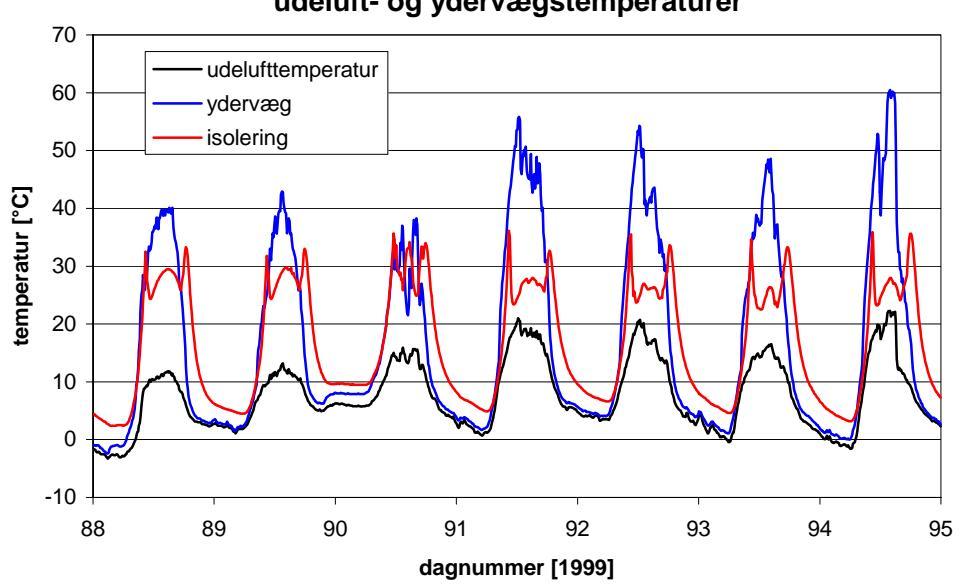
Figur 3.16. Temperaturen på ydersiden af den almindelige væg, ydersiden af isoleringen i solvæggen (se figur 2.1) og udelufttemperaturen i perioden 29. marts – 4. april, 1999.

Figur 3.4, 3.10 og 3.16 viser en sammenligning mellem overfladetemperaturen på den almindelige væg (se figur 2.4) og overfladetemperaturn på ydersiden af isoleringen bag solvæggen (se figur 2.1 – sensoren på bagpladen) samt udelufttemperaturen. Disse temperaturer benyttes til en vurdering af besparelsen i transmissionstabet gennem væggene bag solvæggene i afsnit 3.3. Figur 3.4, 3.10 og 3.16 viser, at temperaturen på ydersiden af isoleringen er højere end den udvendige vægtemperatur, når ventilatorerne i solvæggene ikke kører. Dette skyldes et mindre varmetab til udeluften. Men når ventilatorerne kører kontinuerligt, falder overflade-temperaturen på ydersiden af isoleringen i forhold til den udvendige vægtemperatur. Det skyldes, at luftstrømmen mellem absorber og bagplade køler solvæggen.

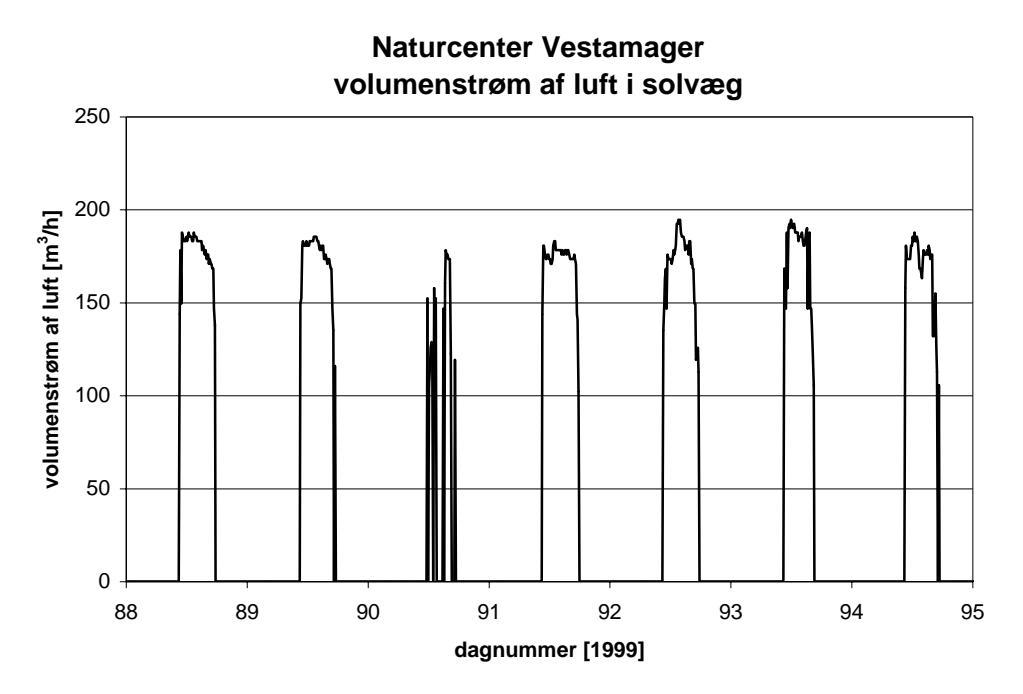
Figur 3.17. Den totale volumenstrøm af luft gennem begge solvægge i perioden 29. marts – 4. april, 1999.

Figur 3.5, 3.11 og 3.17 viser, at volumenstrømmen af luft gennem begge solvægge tilsammen ligger mellem 170 og 200 m³/h med en middelværdi på 181 m³/h. Dette er noget under den dimensionerende volumenstrøm på 240 m³/h, og skyldes et forøget trykfald i de aktuelle solvægge i forhold til de forventede trykfald ved dimensioneringen af solvæggene. Lavere volumenstrømme – f.eks. for dag nr. 71, figur 3.11 – skyldes, at måledataene foreligger som midlede 10. minutersværdier. Dvs. ventilatorerne har her ikke kørt i hele perioden på 10 minutter (middelværdien af nogle minutter med ingen luftstrøm og nogle minutter med luftstrøm på omkring 180 m³/h bliver da et sted mellem 0 og 180 m³/h, som det f.eks. ses for dagnr. 70 sidst på eftermiddagen – figur 3.11).

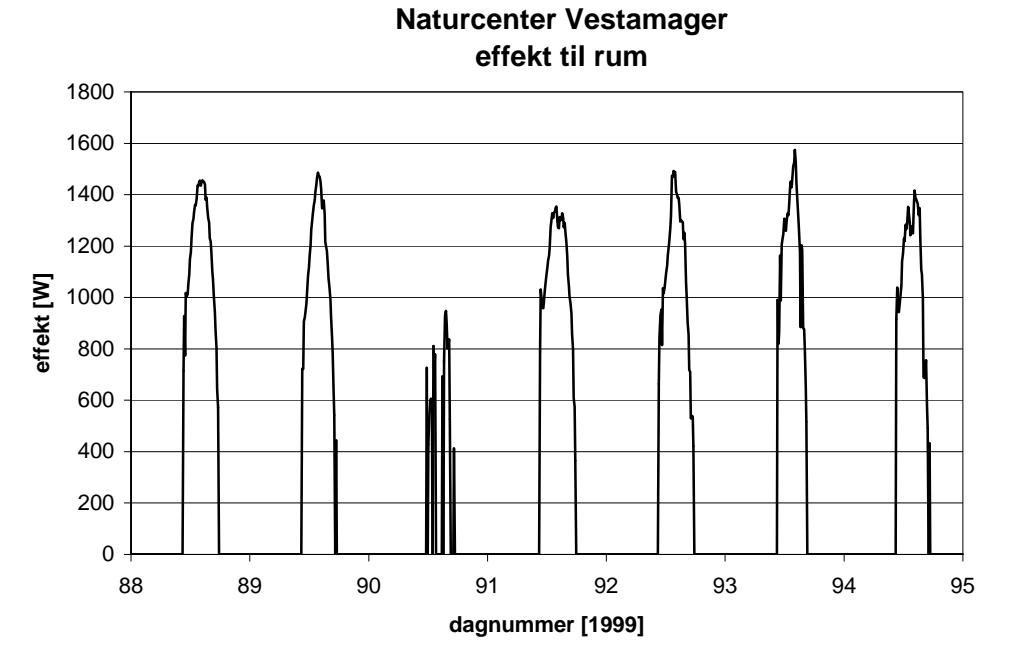
Figur 3.18. Den totale effekt til rummet fra begge solvægge i perioden 29. marts – 4. april, 1999.

Figur 3.6, 3.12 og 3.18 viser, at den tilførte effekt til rummene fra de to solfangere tilsammen ved klart solskin ligger på omkring 1400 W med et maksimum på lige under 1600 W d. 3. april 1999 – figur 3.19, dagnr. 93. På dage med klart vejr var det totale solindfald på omkring 800 W/m². Effektiviteten vil da være lige omkring 35%, da det transparente areal er 2 x 2,5 m². I denne beregning er der dog ikke taget hensyn til, at indfaldsvinklen for solindfaldet ikke er 0°. Solvæggenes effektivitet behandles nærmere i afsnit 3.2.

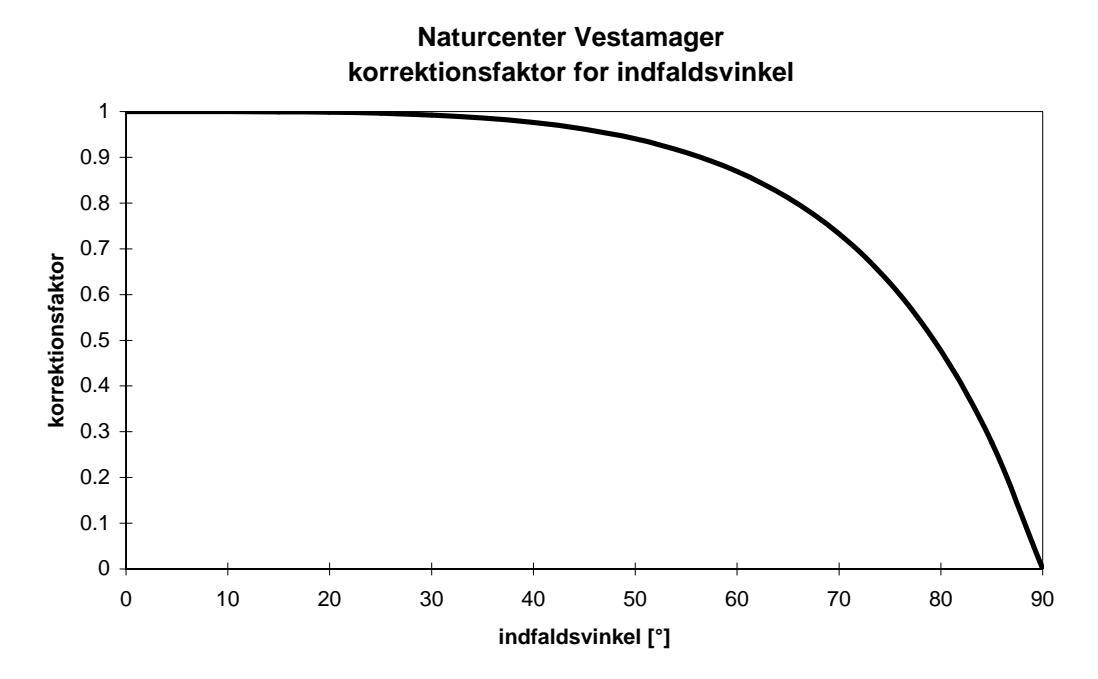
Korrektionsfaktoren er vist grafisk i figur 3.19. Korrektionsfaktoren multipliceres med solindfaldet – for den aktuelle indfaldsvinkel for det direkte sollindfald og for en indfaldsvinkel på 60° for det diffuse solindfald.

Figur 3.19. Korrektionsfaktor for indfaldsvinklen af solens stråler på solvæggens dæklag.

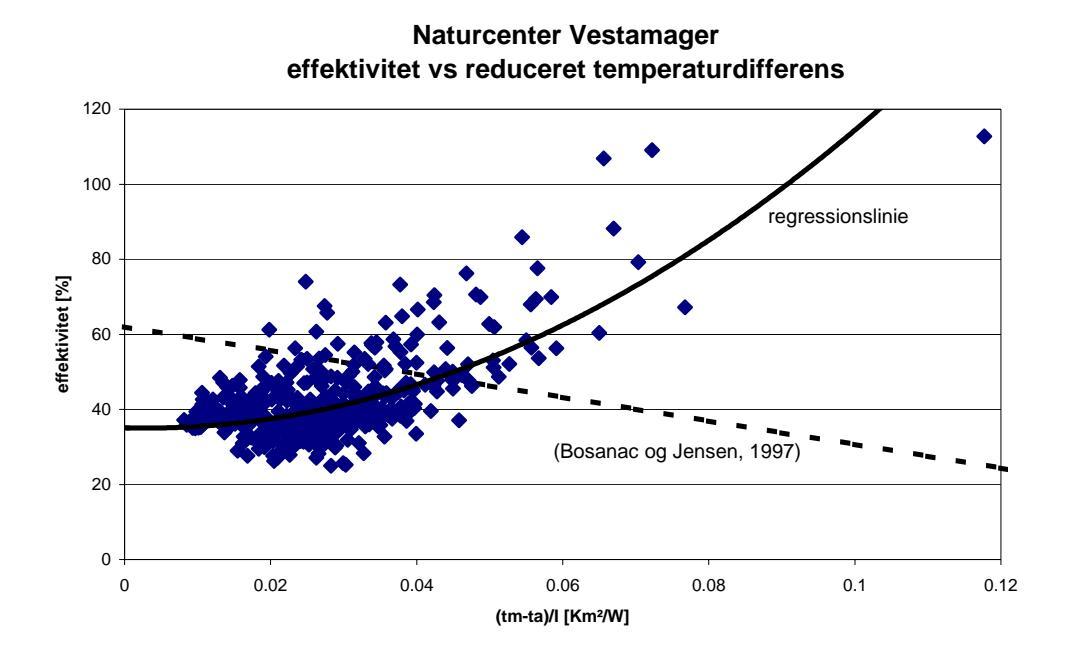
Figur 3.20 viser også en regressionslinie fundet på basis af målingerne. Som det ses, har den fundne effektivitetskurve en helt anden form end forventet. I stedet for at falde med $\Delta T/I$ stiger den. Dette skyldes de dynamiske forhold, effektiviteten er fundet under. Dette vises i figur 3.21-22.

Figur 3.20. Solvæggens effektivitet vist på den traditionelle måde til præsentation af solfangeres effektivitet. Til sammenligning er også vist effektiviteten for en traditionel luftsolfanger (Bosanac og Jensen, 1997).
 T_m er luftens aritmetiske middeltemperatur, T_a er udelufttemperaturen og

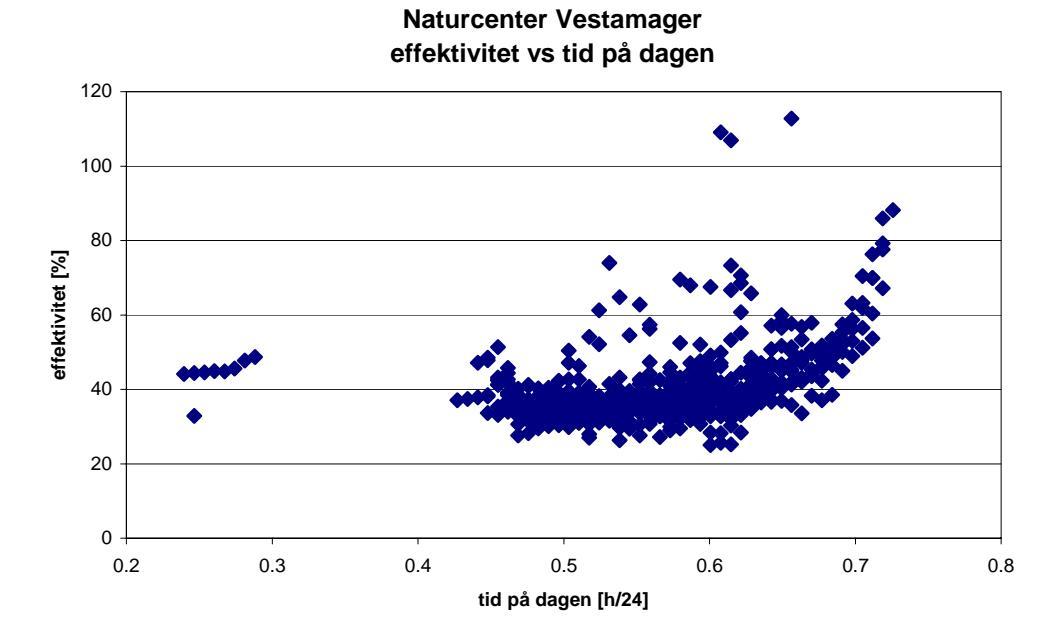
I figur 3.21 er effektiviteterne fra figur 3.20 vist som funktion af tidspunktet på dagen, mens figur 3.22 viser effektiviteterne som funktion af det korrigerede solindfald.

Figur 5.21. Solvæggens effektiviteter vist som funktion af det tidspunktet på dagen, hvor de er målt.

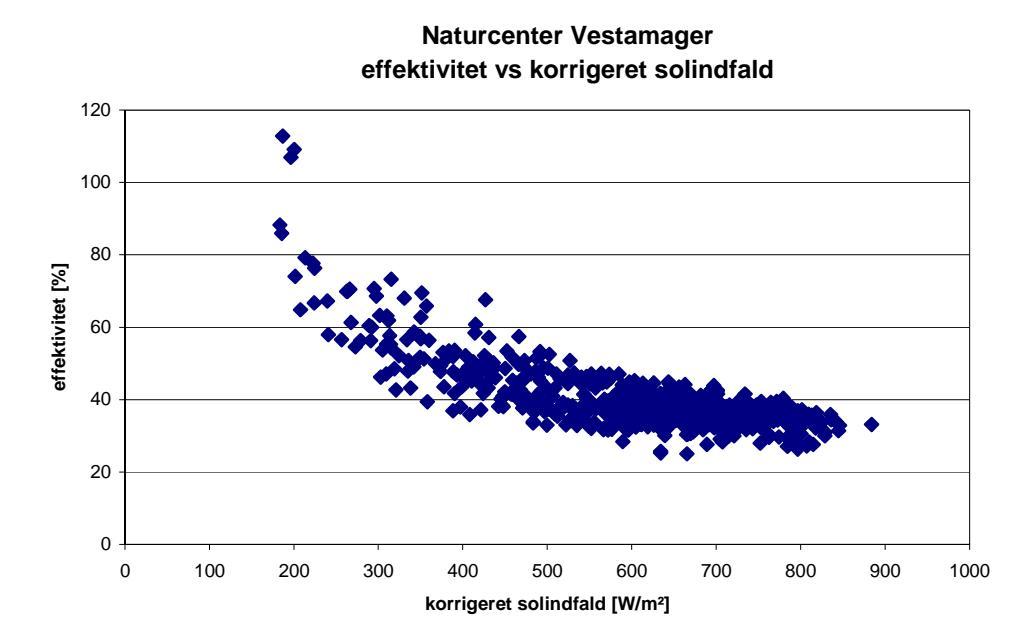
Figur 3.22. Solvæggens effektiviteter vist som funktion af det korrigerede solindfald, de er målt ved.

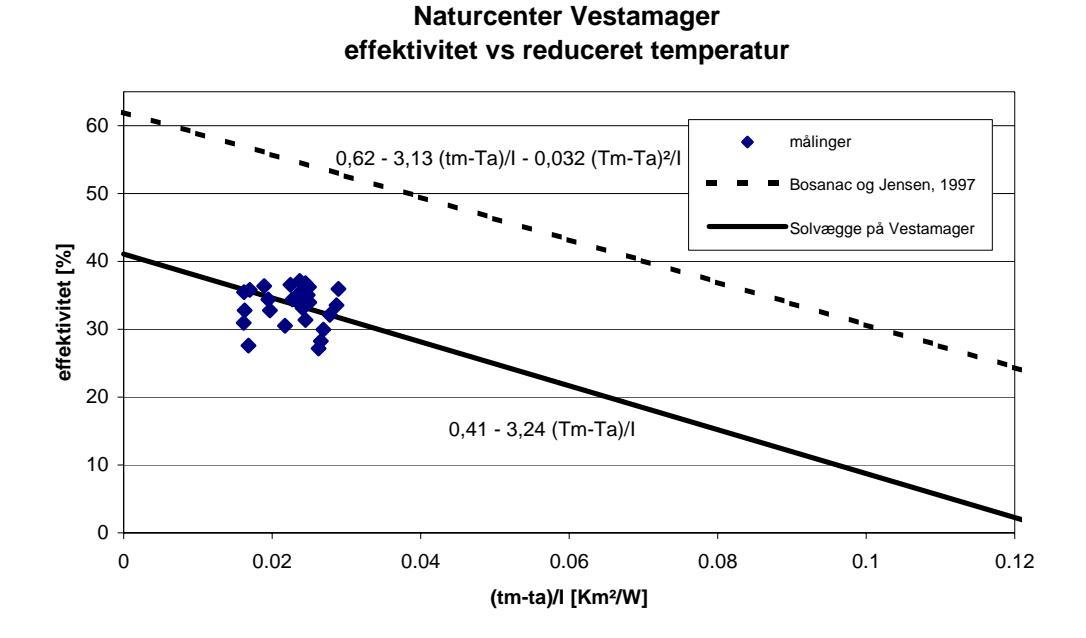
Figur 3.23 viser effektiviteterne, der overholder ovenstående kriterier for måling af den stationære effektivitet. Antallet af målepunkter er her reduceret fra 612 (i figur 3.20) til 32 (i figur 3.23). I figuren er ligesom i figur 3.20 indtegnet effektiviteten for en traditionel luftsolfanger. Der er også indtegnet en kurve for solvæggene i Vestamager. Denne kurve kan ikke udledes direkte udfra måledataene i figur 3.23. Der er også en for lille spredning i den reducerede temperaturdifferens til at anvende metoden i (Bosanac og Jensen, 1997). I stedet for er effektivitetsligningen udledt ved hjælp af målepunkterne i figur 3.23 i kombination med kurvens skæring med x-aksen. Skæringen med x-aksen er fundet ud fra stagnationstemperaturen for solvæggene fastlagt ved hjælp af målinger foretaget i december 1997, hvor styringen af solvæggene var forkert installeret, så der ikke var en volumenstrøm af luft gennem solvæggene. Korrigeret solindfald, udelufttemperatur og absorbertemperaturerne i tredjedelspunkterne er vist i figur 3.24-25 for to dage i december 1997. På grund af det lille datagrundlag, er det fundne effektivitetsudtryk dog behæftet med en relativ stor usikkerhed.

Figur 3.23. Samme situation som i figur 3.20, men kun med målepunkter, hvor den korrigerede solindfald var over 800 W/m².

Figur 3.23 viser, at effektiviteten for solvæggene i Naturcenter Vestamager er en del lavere end for solfangeren i (Bosanac og Jensen, 1997). Dette er ikke underligt, da solfangeren i (Bosanac og Jensen, 1997) er en højeffektiv solfanger med lavemissiv belægning på absorberen og finner ned i luftstrømmen bag absorberen som vist i figur 3.26. Desuden er effektiviteten for solfangeren i figur 3.26 fundet ved en volumenstrøm af luft gennem solfangeren på 74 m³/hm² mod en volumenstrøm gennem solvæggen i Naturcenter Vestamager på ca. 34 m³/hm². Volumenstrømmen af luft har meget stor indflydelse på luftsolfangeres effektivitet på grund af den lave varmeoverføringsevne mellem absorber og luft. Yderligere har solfangeren i (Bosanac og Jensen, 1997) jernfrit glas mod solvæggenes jernholdige glas, og solfangeren i (Bosanac og Jensen, 1997) har en selektiv belægning på absorberen, mens den er på dæklaget i solvæggene – dette reducerer transmittansen af solsttrålingne og øger varmetabet. Et hurtigt overslag viser, at ca. 20 % af forskellen mellem solfangeren i (Bosanac og Jensen, 1997) og solvæggene i Naturcenter Vestmager stammer fra forskellen i dæklag/absorberbelægning, mens den resterende forskel ligeligt skyldes lavere volumenstrøm og mangel på finner i solvæggene i Naturcenter Vestamager.

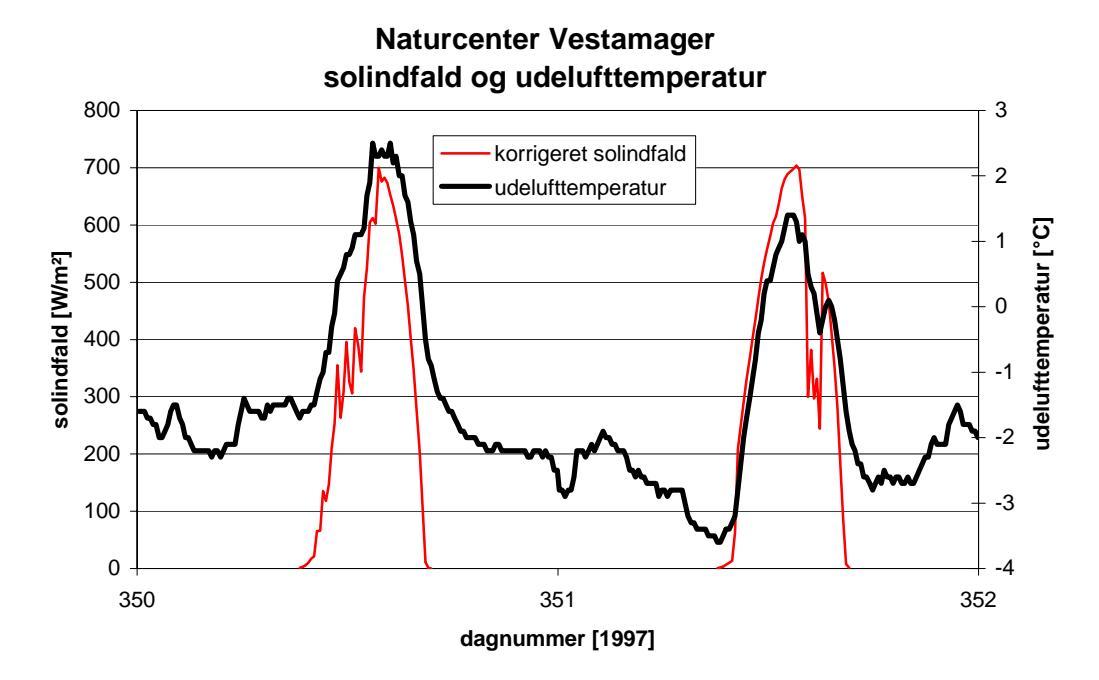
Figur 3.24. Korrigeret solindfald og udelufttemperatur for perioden 16.-17. december 1997.

Da der ikke var volumenstrøm af luft gennem solvæggene i perioden vist i figur 3.24-25, er de viste absorbertemperaturer meget tæt på stagnationstemperaturen for solvæggene. Middelstagnations-temperaturen for solvæggene er da middelværdien af de to viste absorbertemperaturer. Den reducerede stagnations-temperaturdifferens findes derefter ved at fratrække udelufttemperaturen og dividere med det korrigerede solindfald. Middelværdien af den reducerede stagnationstemperatur for korrigerede solindfald over 800 W/m² er herefter fundet til 0,127 Km²/W. Denne værdi er i figur 3.23 sammen med middelværdien af målepunkterne (31,1% ved 0,023 Km²/W) anvendt til at finde effektligningen og –kurven i figur 3.23.

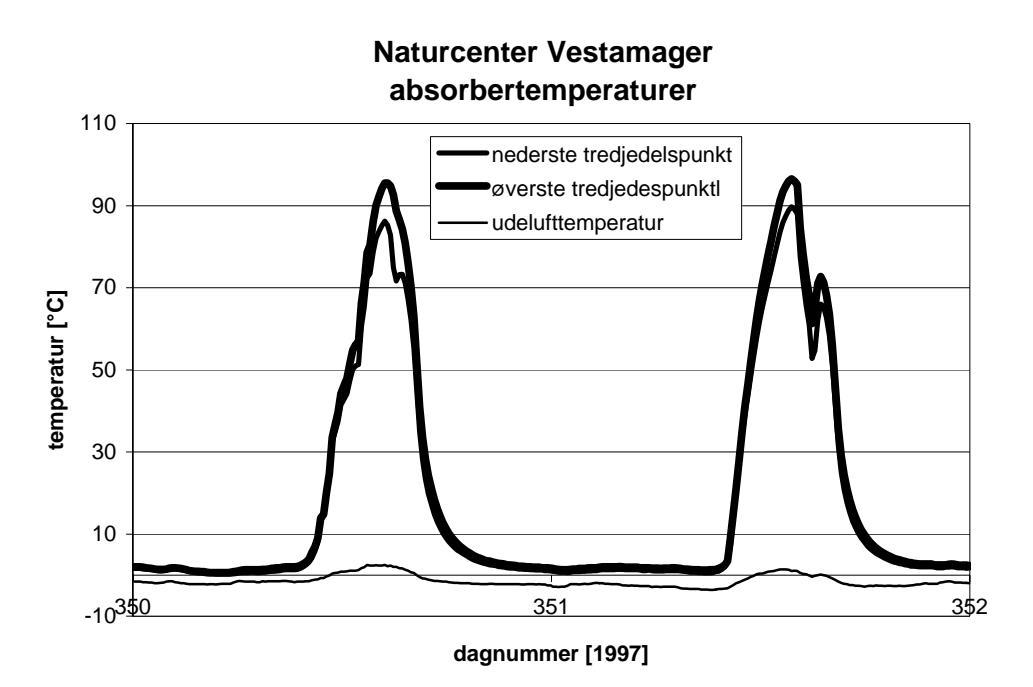
Figur 3.25. Absorbertemperaturer og udelufttemperatur for perioden 16.-17. december 1997.

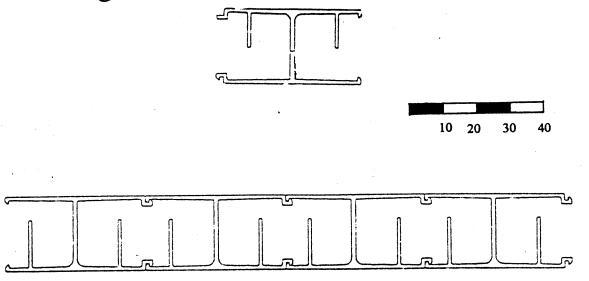
Figur 3.26. Den anvendte absorber i solfangeren fra (Bosanac og Jensen, 1997). Absorberen består af ekstruderede aluminiumsprofiler (Mørck et al, 1993).

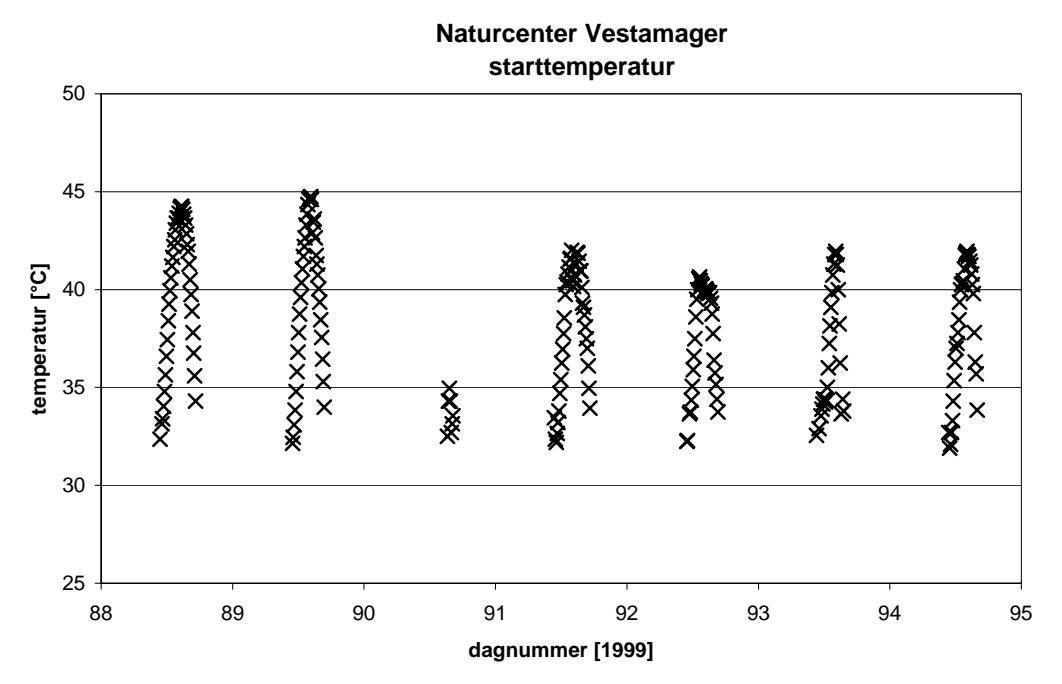
Figur 3.27. Udløbstemperaturen af luften fra solvæggene til rummet, når ventilatorerne kører.

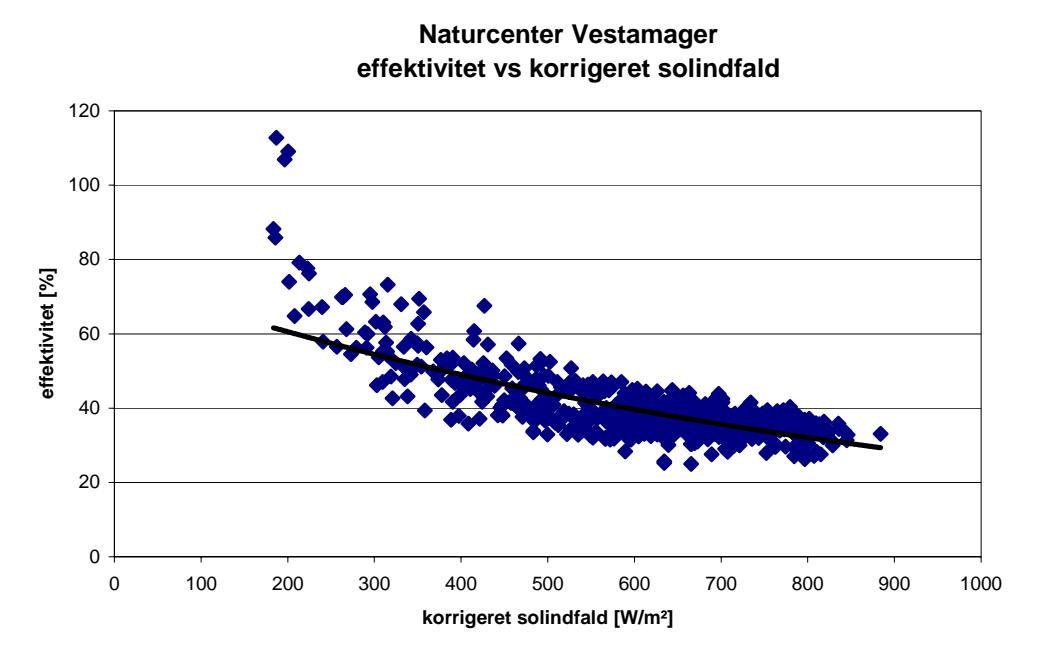
Figur 3.29. Solvæggens effektiviteter vist som funktion af det korrigerede solindfald, de er målt ved samt regressionslinien på baggrund af udtrykket på side 31.

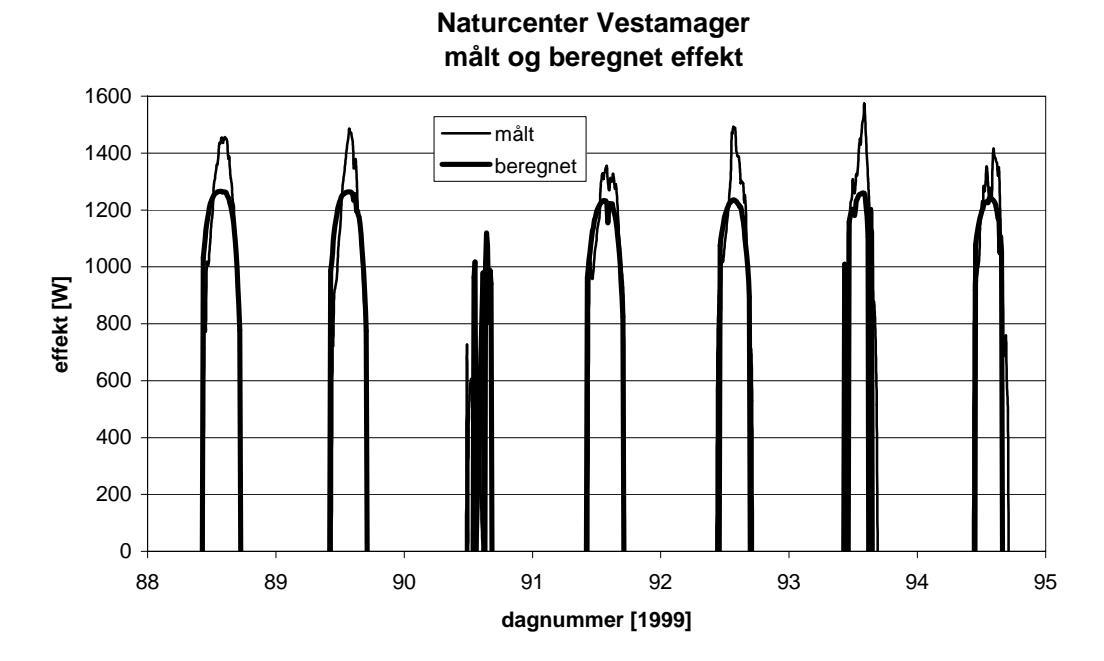
Figur 3.30. Sammenligning mellem målte og beregnede effekter ud af solvæggene, hvor effektivitetsudtrykket på side 31 lægges til grund for beregningerne, og som implicit tager hensyn til den termiske masse i solvæggene.

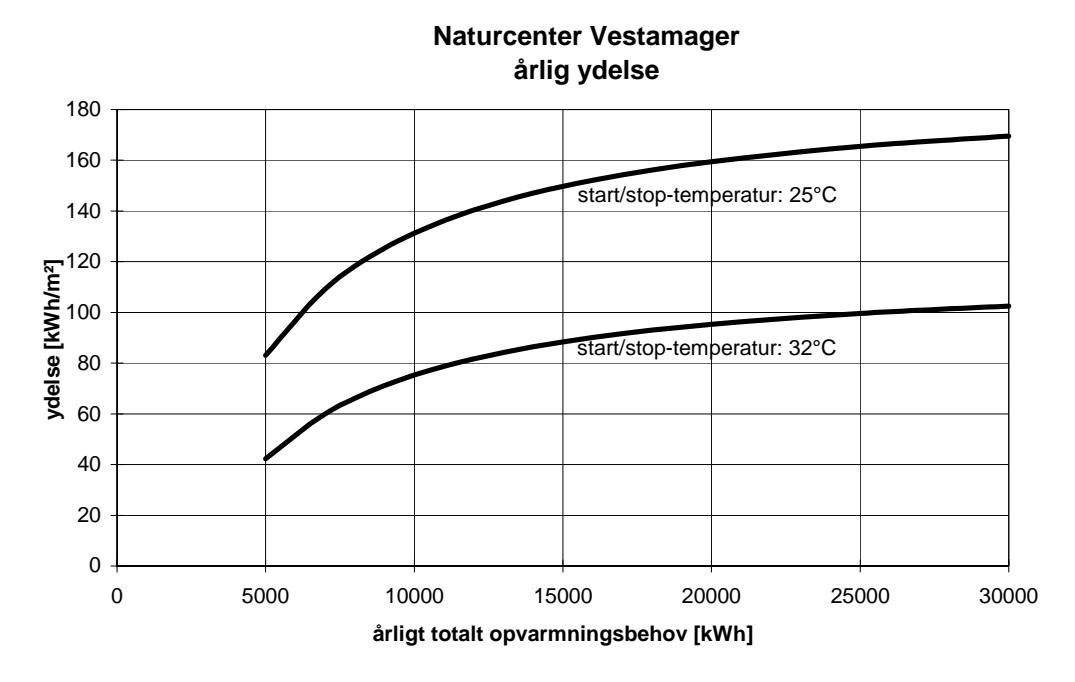
Figur 3.31. Den årlige ydelse for solvæggene afhængig af det totale rumopvarmningsbehov for den bolig, de er monteret på.

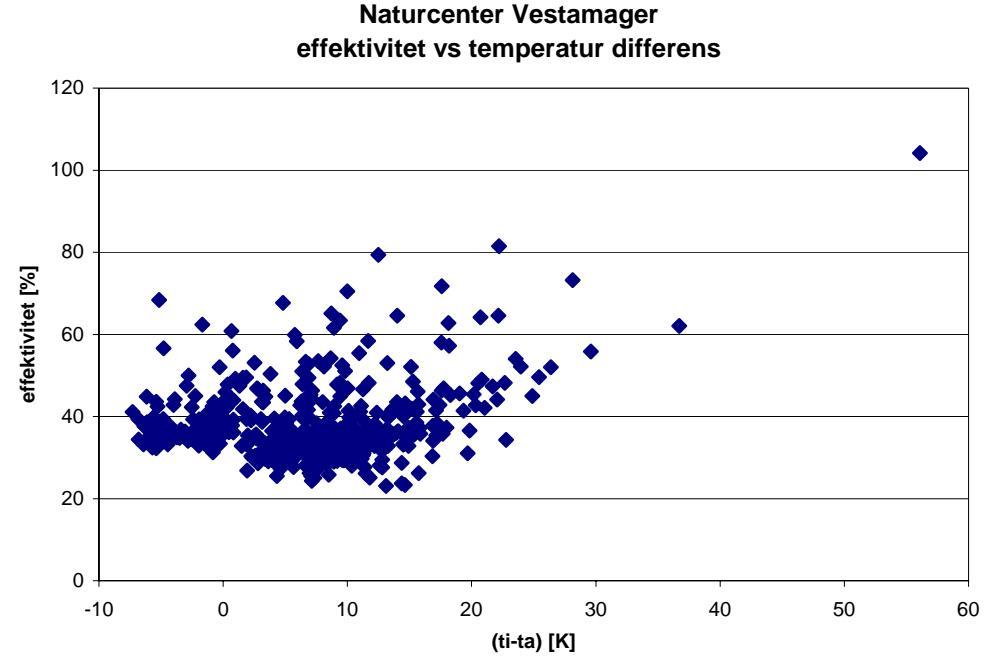
Figur 3.32. Solvæggens effektivitet vist som funktion af differencen mellem indløbstemperaturen og udelufttemperaturen.

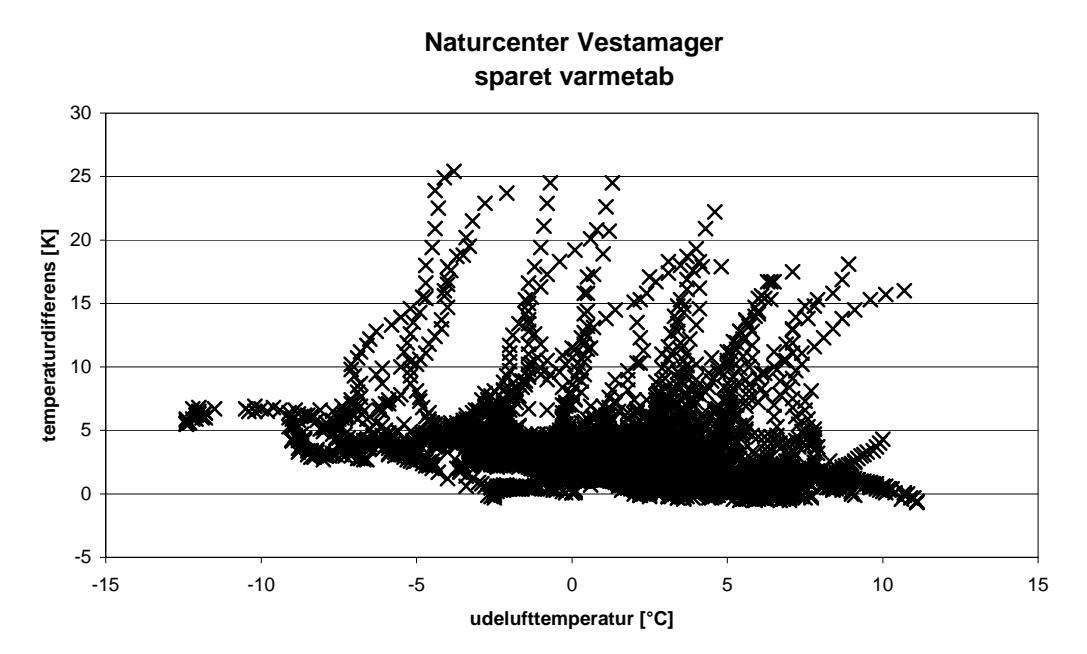
Figur 3.33. Differencen mellem overfladetemperaturen på væggen bag solvæggen og den almindelige facade som funktion af udelufttemperaturen for perioder uden solindfald.

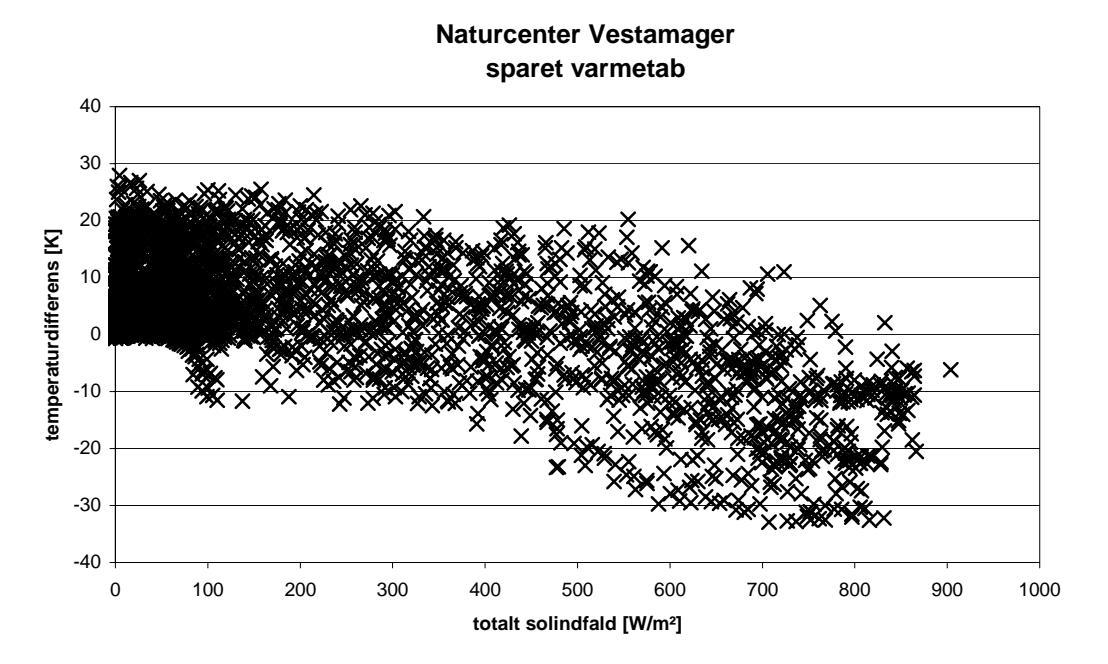
Figur 3.34. Differencen mellem overfladetemperaturen på væggen bag solvæggen og den almindelige facade som funktion af det korrigerede solindfald for perioder uden solindfald.

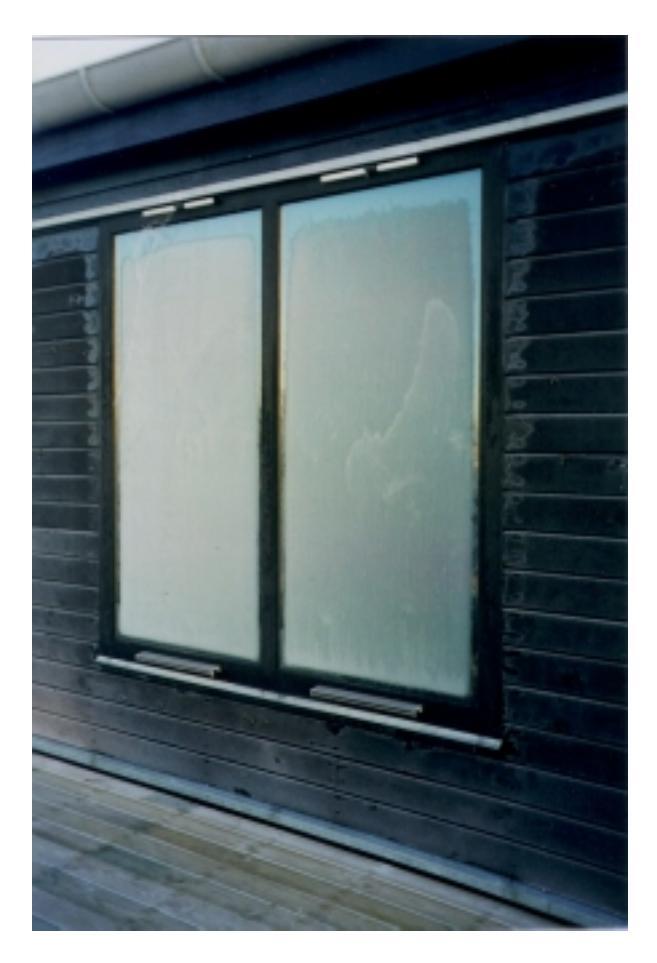
Varmetabet fra spjældene i Naturcenter Vestamager vurderes at kunne være i samme størrelsesorden eller højere end besparelsen i varmetabet gennem væggen bag solvæggene. Figur 3.35 indikerer dog, at varmetabet ikke er så stort, idet figuren viser et billede af en af solvæggene en frostklar morgen, hvor solen endnu ikke har ramt solvæggene. Billedet viser rim på ydersiden af solvæggenes dæklag. Hvis varmetabet gennem spjældene var høje, ville der ikke være rim på dæklaget. Effekten af varmetabet gennem spjældene bliver reduceret af, at der er en absorber mellem spjæld og dæklag, og at der er en lavemissiv belægning på indersiden af dæklaget.

Figur 3.35. Billede af en af solvæggene med rim på ydersiden af dæklagene en frostklar morgen.

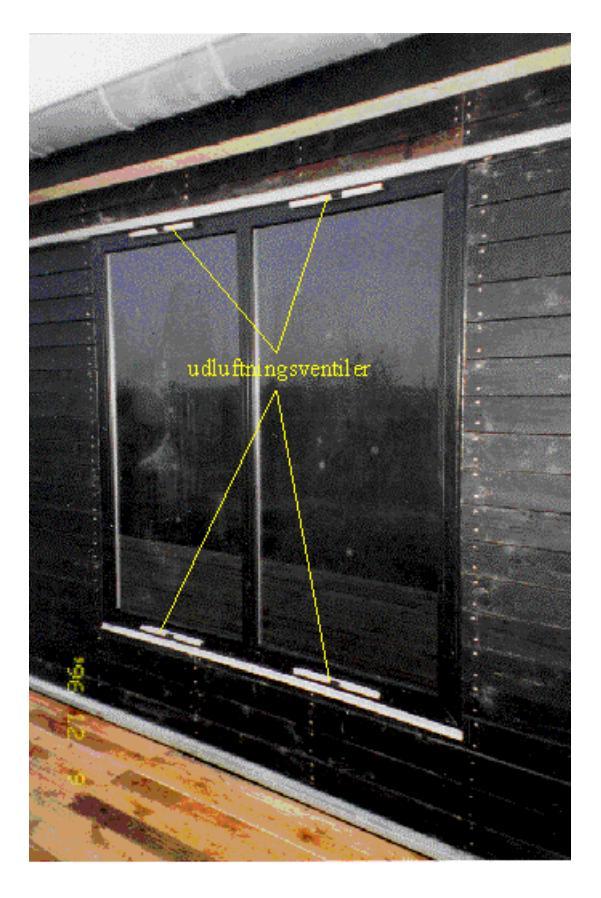
Figur 3.36. Udluftningsventiler til køling af solvæggene om sommeren.

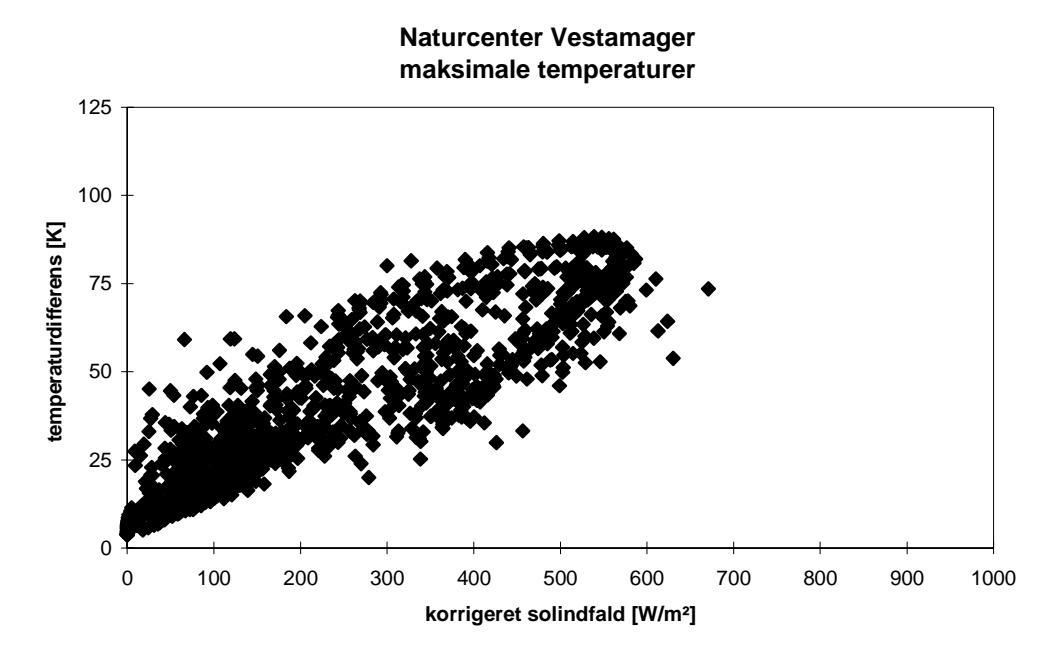
Figur 3.37. Stagnationstemperatur-differencen for solvæggen i perioden 24. juni – 18. juli, 1999 som funktion af det korrigerede solindfald.

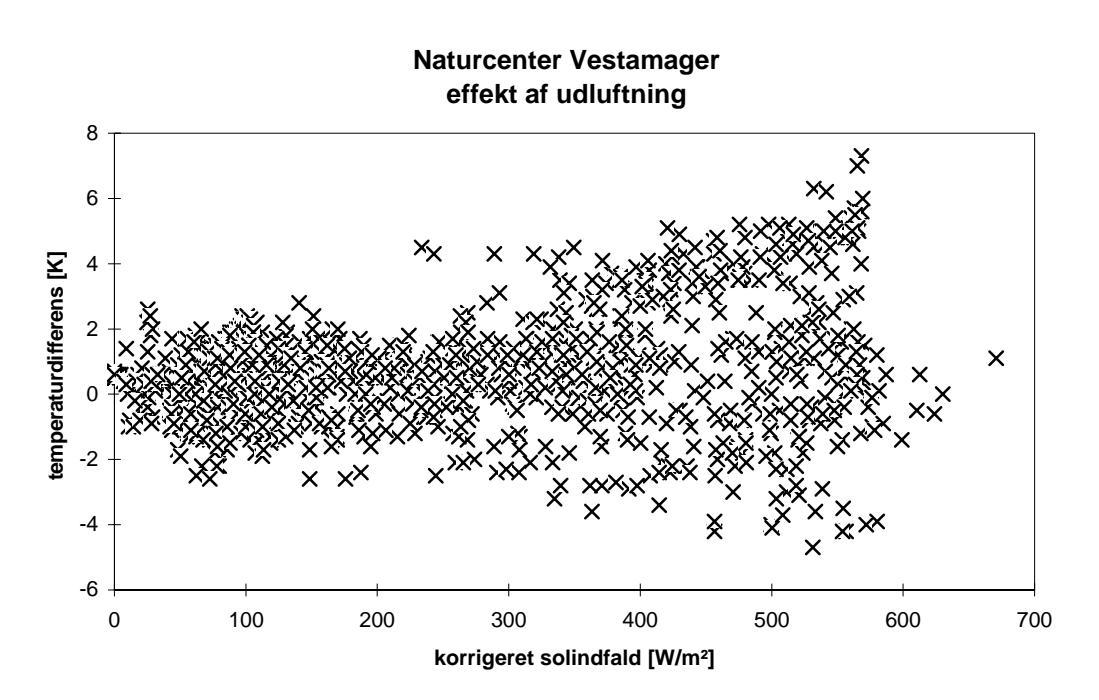
Figur 3.38. Differencen mellem lufttemperaturen i toppen af en solvæg med lukkede udluftningsventiler og lufttemperaturen i toppen af en solvæg med åbne udluftningsventiler.

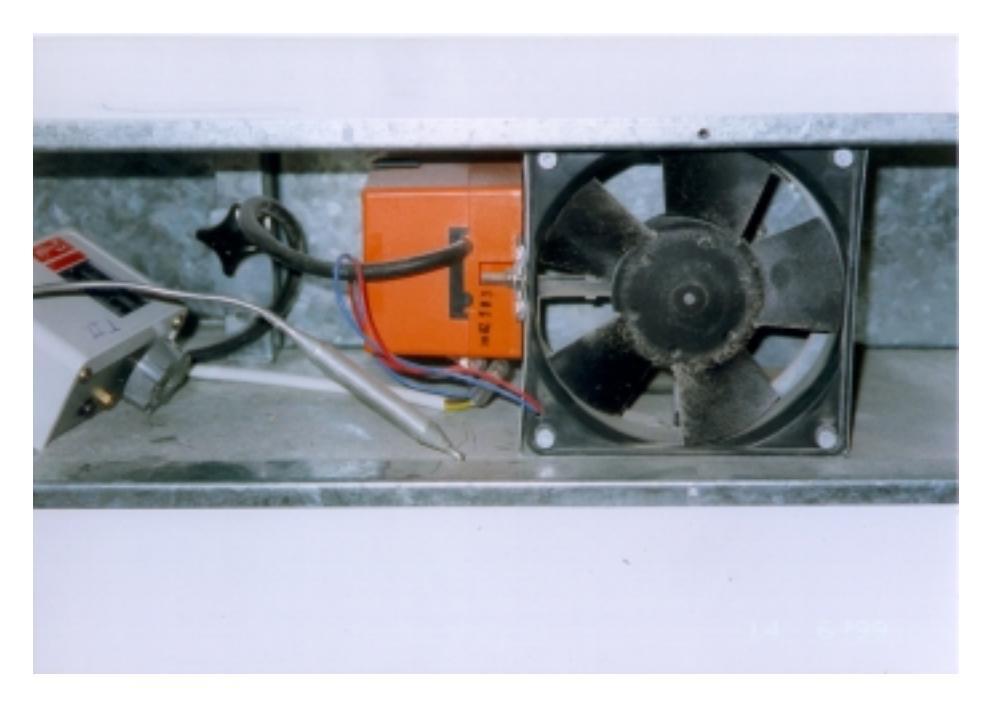
Figur 3.39. Billede af den nederste kanal i en af solvæggene.

The ventilation ducts in the solar walls have dust deposits after three years of use. This clearly shows that cleaning of the ducts and replacement of the filters at regular intervals are absolutely necessary.

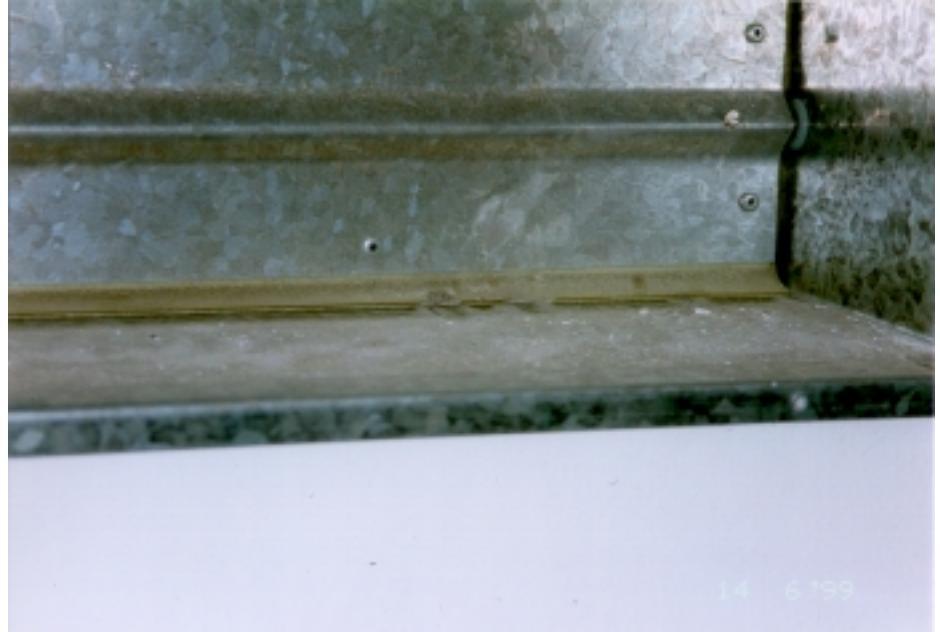
Figur 3.40. Billede af den øverste kanal i en af solvæggene.
